INFORME FINAL

EXPEDIENTE 011/2013

AERONAVE MARCA: **LEAR JET INC**

MODELO: **60** MATRÍCULA: **N119FD**

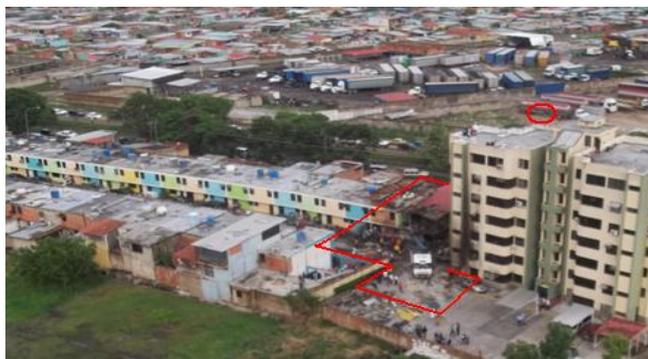
La estructura de la aeronave se fragmentó, sus motores turboventiladores se separaron de la estructura, todas las partes y componentes de la aeronave fueron sometidas al fuego provocado por el combustible derramado.

Foto de dispersión de restos
Fuente: IAC – DGPIAAE

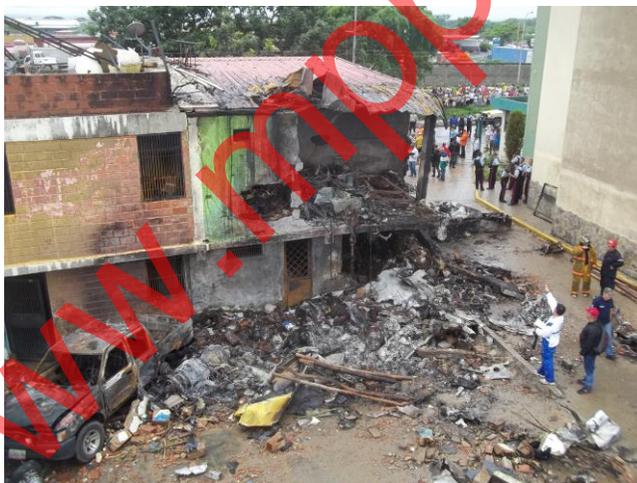
Quedaron destruidos por fuego y cargas de impacto: una vivienda y parte de otras dos, siete vehículos, y la pared perimetral que separa los conjuntos residenciales como consecuencia del accidente.

Foto General del Accidente
Fuente: IAC - DGPIAAE

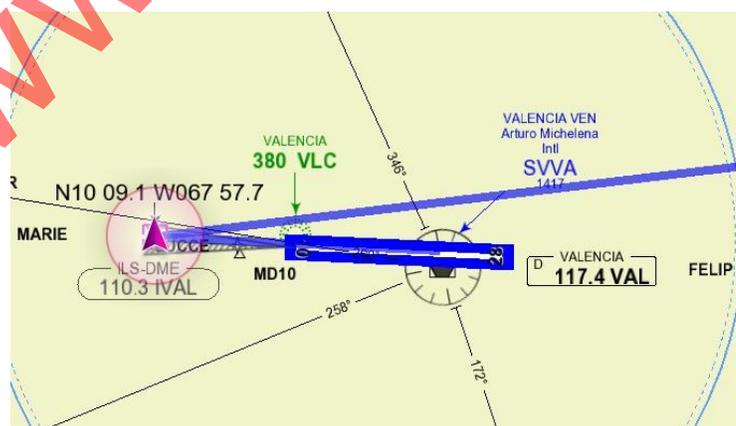
Foto del lugar del accidente y el aeropuerto
Fuente: Lytham Group INC

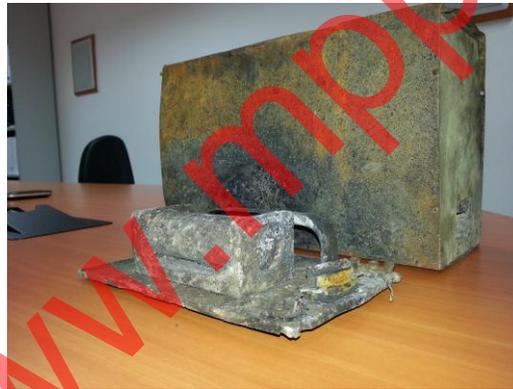
La aeronave contaba con un equipo grabador de voces de cabina o Cockpit Voice Recorder (CVR), del fabricante Universal, modelo: CVR-30B, número de parte 1603-02-03, serial 227, ubicado en la parte posterior de la aeronave. Fue encontrado con daños externos causados por las altas temperaturas, durante el incendio en tierra después del accidente. Los componentes electrónicos y circuitos sin protección refractaria, de resistencia a las altas temperaturas quedaron calcinados. La memoria digital con protección a las altas temperaturas e impactos, se recuperó sin daños en su interior. La apertura, adecuación de la memoria para su lectura y transcripción de las conversaciones de la tripulación se efectuó en los laboratorios del *National Transport Safety Bureau de Los Estados Unidos de America (NTSB)*. Se extrajeron en copia digital las cuatro pistas de sonido digital completas y perfectamente audibles para el análisis del caso.

Foto de la condición del CVR después del accidente
Fuente: IAC - DGPIAAE
