INFORME FINAL

EXPEDIENTE 034/2008

ACCIDENTE AÉREO

MODELO PA31T, MATRÍCULA YV1165, PROPIETARIO DOVLER

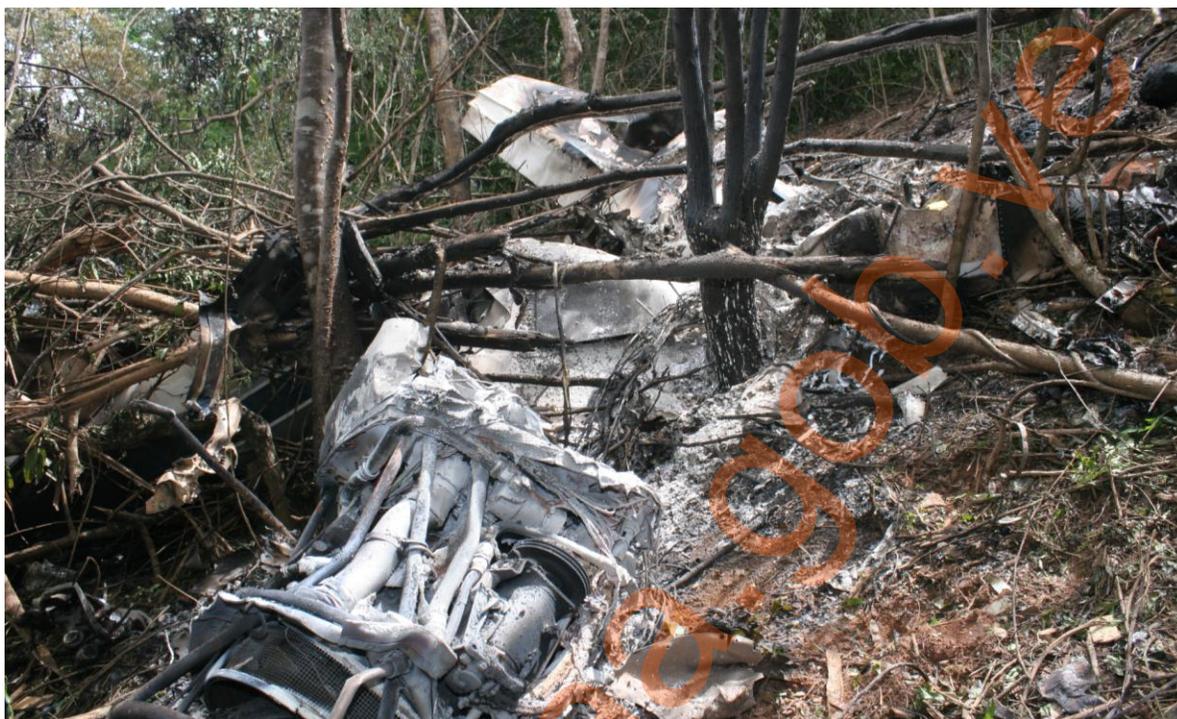
Fig-1

La aeronave impactó frontalmente contra el costado de una de las montañas existentes al lado norte del aeropuerto, donde existe vegetación abundante, con árboles de gran altura, razón por la cual, la aeronave quedó incrustada en ellos. Los restos, quedaron agrupados en el punto de impacto, aunque algunas partes, como restos de fuselaje y uno de los motores, salieron despedidos en un radio no mayor de 80 metros.

La aeronave, al impactar con el terreno, explotó y se incendió en su totalidad. La inspección posterior al impacto, reveló que se produjo fuego en una proporción tal, que destruyó los restos de la aeronave, luego del impacto. (Ver fig-1)

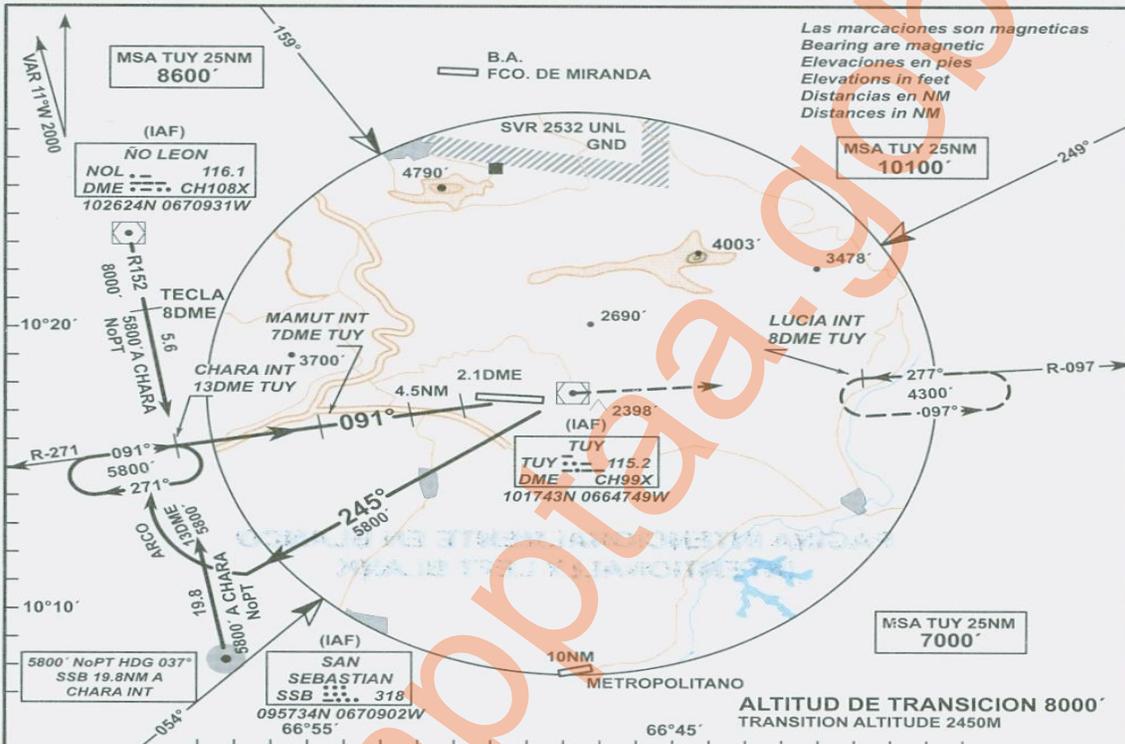
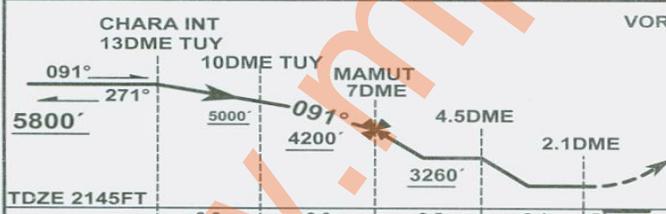
Fig-2

Tal como lo indica la carta VOR-DME Pista 10 correspondiente a este aeropuerto, - Ascienda a 4300FT a la intersección Lucia vía radial 097 para esperar o seguir instrucciones del ATC”, marca la trayectoria que debió seguir la aeronave durante el procedimiento de aproximación frustrada, pero la aeronave lejos de ascender, continuó con la misma actitud de descenso que mantuvo con la senda de planeo, hasta impactar con la montaña. (Refiérase a la fig-2, carta de aproximación por instrumentos VOR-DME pista 10.)

APROXIMACION FRUSTRADA
MISSED APPROACH
ASCIENDA A 4300FT A INT LUCIA VIA R-097 PARA ESPERAR O SEGUIR INSTRUCCIONES DEL ATC.
CLIMB TO 4300FT TO LUCIA INT VIA R-097 FOR HOLDING OR AS CLEARED.
