INFORME PRELIMINAR

EXPEDIENTE : 002/2022

INCIDENTE DE AVIACIÓN

MODELO: DC-9-82

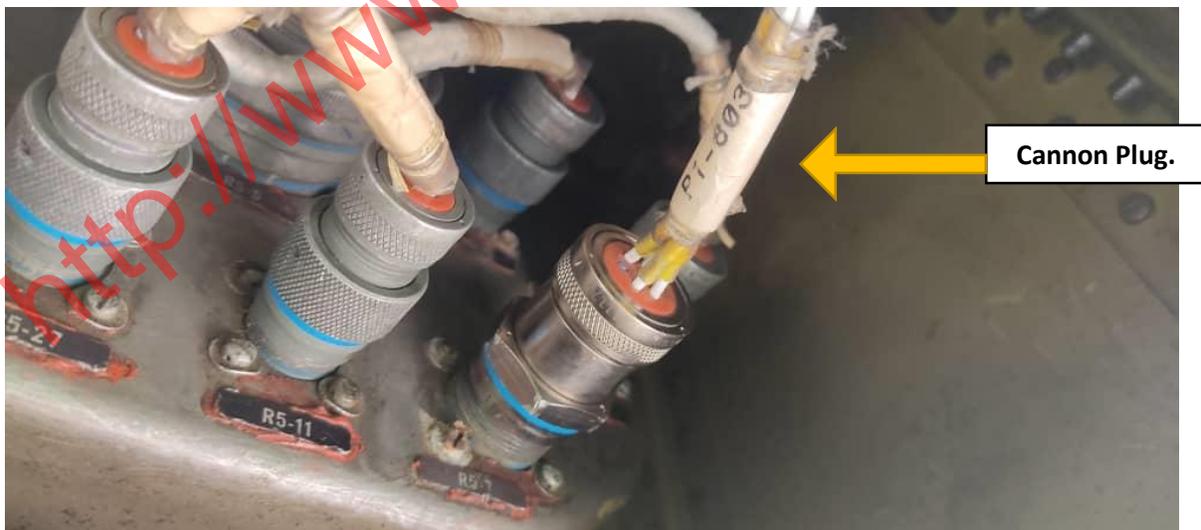
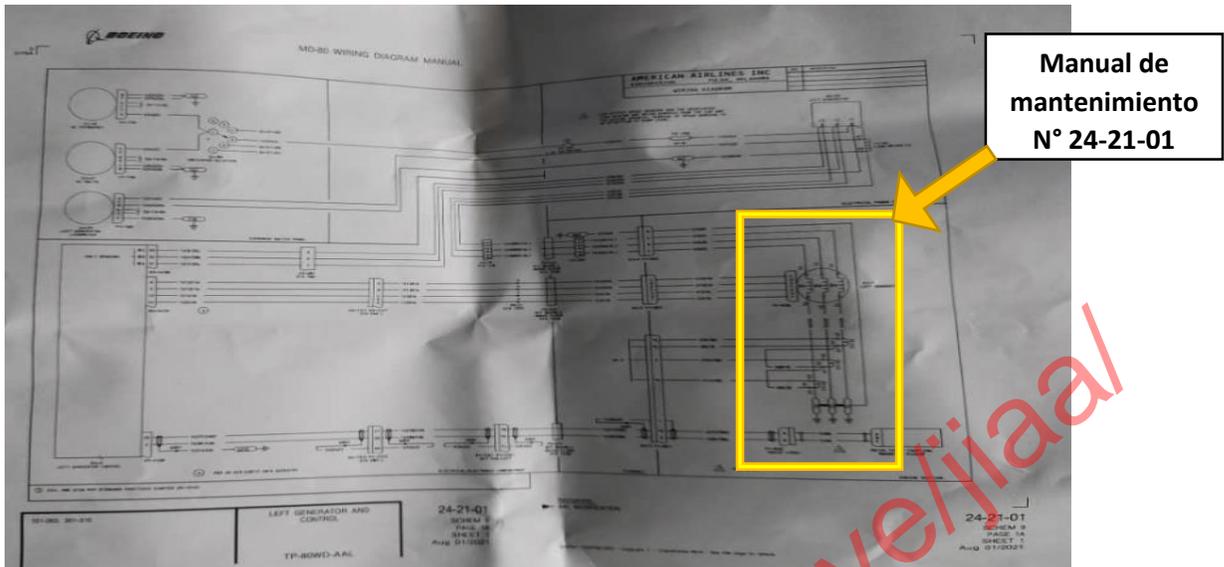
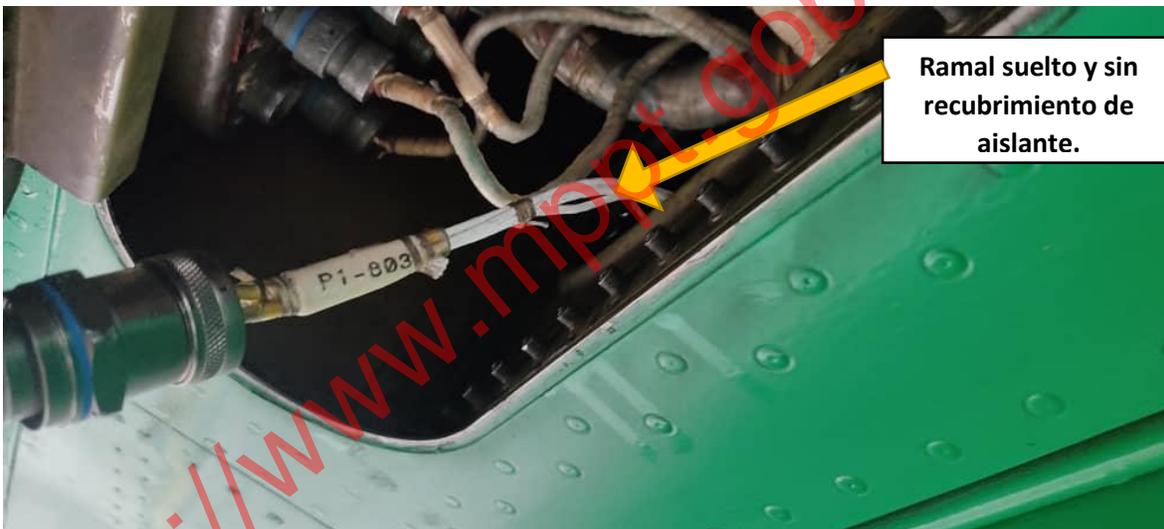
Fotos

Durante la inspección para validación de las acciones correctivas de mantenimiento, en referencia al reporte “Falla del Generador Izquierdo”, durante la carrera de despegue. Slip #32473-C, se realizaron las siguientes actividades: Troubleshooting (caza falla del sistema eléctrico), según manual de mantenimiento, por lo cual realizaron los siguientes procedimientos:

1. Caza falla del sistema eléctrico, en generador Izquierdo. Según manual de mantenimiento 24-20-00, Revisión 21 de agosto del 2021.
2. Se evidenció un cable roto en el aislante causando corto circuito al rozar la estructura (Canon Plug P18-03).
3. Se repasó la falta de protección del cable K 12 a 16, según Manual de mantenimiento 20-50-01 pág. 202.
4. Se realizó chequeo de funcionamiento de sistema generador # 1 y 2 operando satisfactoriamente.
5. Se aseguró conjunto de cables (Canon Plug en los alrededores de Pylon izquierdo).
6. Conjuntamente se realizó inspección visual y corrección de aseguramiento de cables en Pylon derecho.
7. Se entregó cesión de custodia total de la aeronave.

- Realizar el mantenimiento respectivo según manual de procedimiento de los ramales y puntos de fijación de todo el sistema eléctrico de la flota.
