INFORME PRELIMINAR

EXPEDIENTE 004/2022

MODELO: **PA-42**

MATRÍCULA: **YV2351**

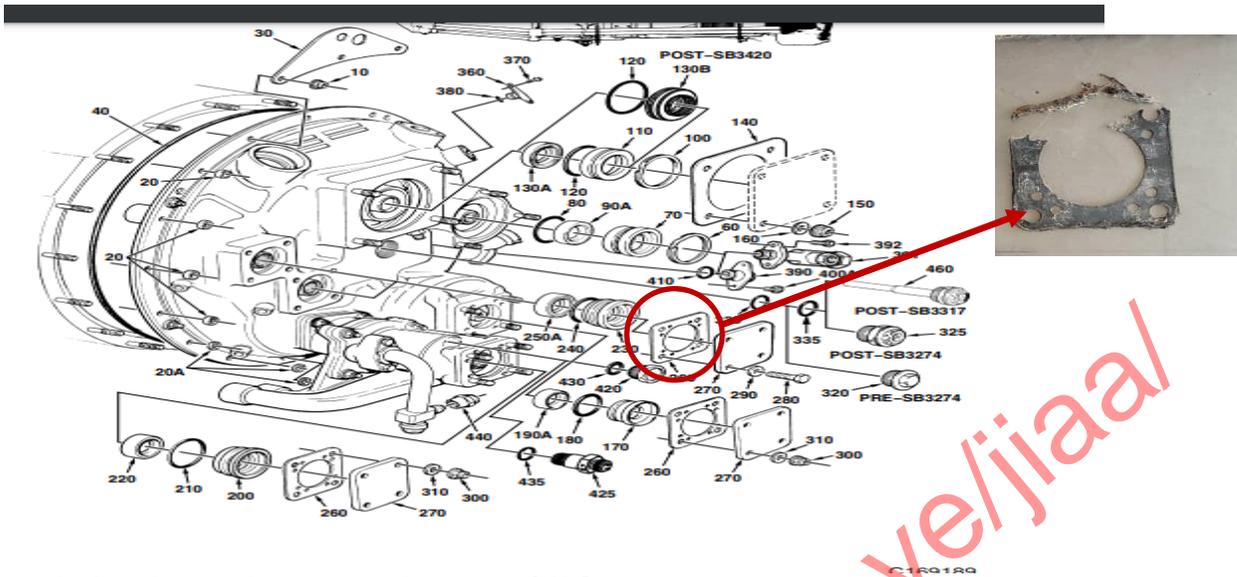
- a) Recepción de los registros de Mantenimiento de la aeronave
 - Control de cumplimiento del Mantenimiento Programado
 - Control de Componentes Hard Time, Time Limit y On Condition.
 - Servicios asentados en bitácoras Clase 1
- b) Entrevista del piloto al mando
- c) Solicitud de la Licencia y Certificado Médico del piloto.
- d) Se solicitó el encendido del motor para observar la fuga de aceite reportada por el piloto
- e) Indicación del instrumento de presión de aceite (Oil Pressure) donde indicaba que la presión estaba por debajo de lo especificado, según manual de mantenimiento del fabricante.
- f) Se verificó la causa del problema indicando que el Gasket (Empacadura) instalado en el tacómetro generador N1, estaba sumamente dañado por condición.

Presentación de imágenes de lo sucedido como daño en el Gasket (Empacadura)

- 1) Se recomienda establecer las inspecciones por condición e integrarlas en las guías de los servicios preventivos de mantenimiento.
- 2) Al hacer las respectivas compras de los consumibles, verificar con el Inspector de Control de Calidad el "In Coming Inspection" del o los consumibles para su entrada al almacén, según el procedimiento del MPO del Almacén.

- 3) Todos los cambios preventivos que se realicen por mantenimiento, deben ser respectivamente asentados en las bitácoras y verificar la trazabilidad de los mismos.

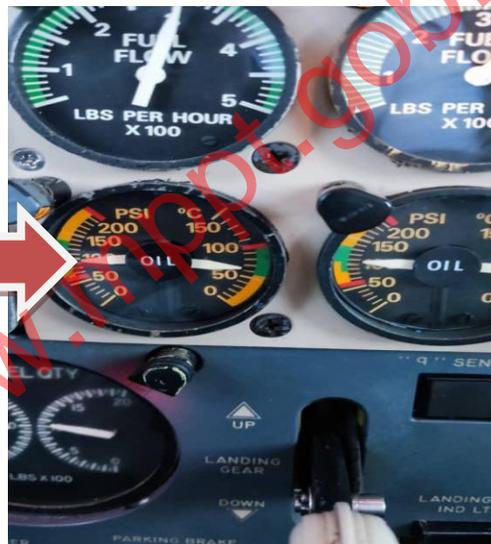
Indicadores de presión de aceite 1 Y 2

N1 Baja Presión
