INFORME PRELIMINAR

EXPEDIENTE 024/2020

INCIDENTE GRAVE DE AVIACIÓN

MATRÍCULA: HK4637

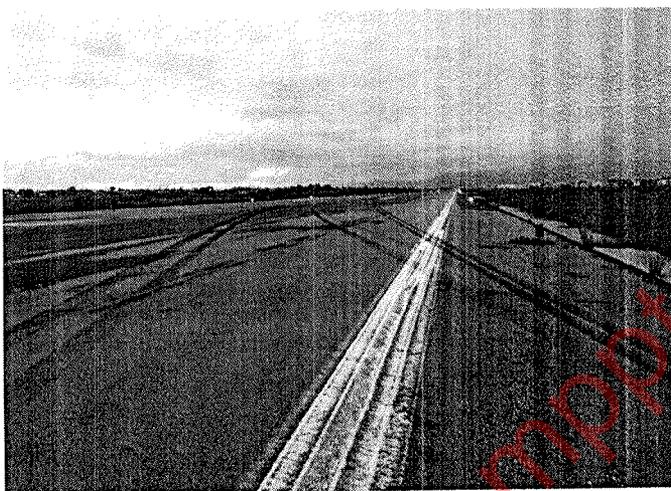
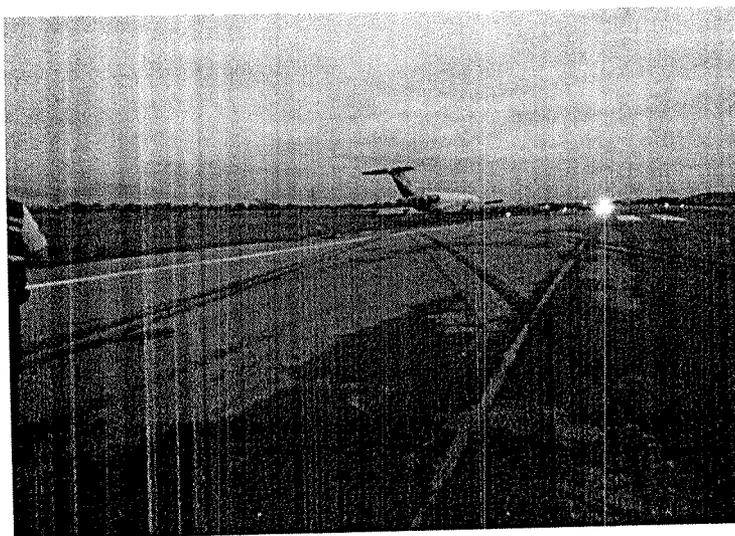
La superficie de la zona de seguridad era blanda, fangosa e irregular por lo cual eran claramente notorias las señales de los trenes de aterrizaje sobre el terreno. La aeronave se detuvo a 10 metros de la franja de la Zona de Seguridad.

Marcas dejadas en la Pista

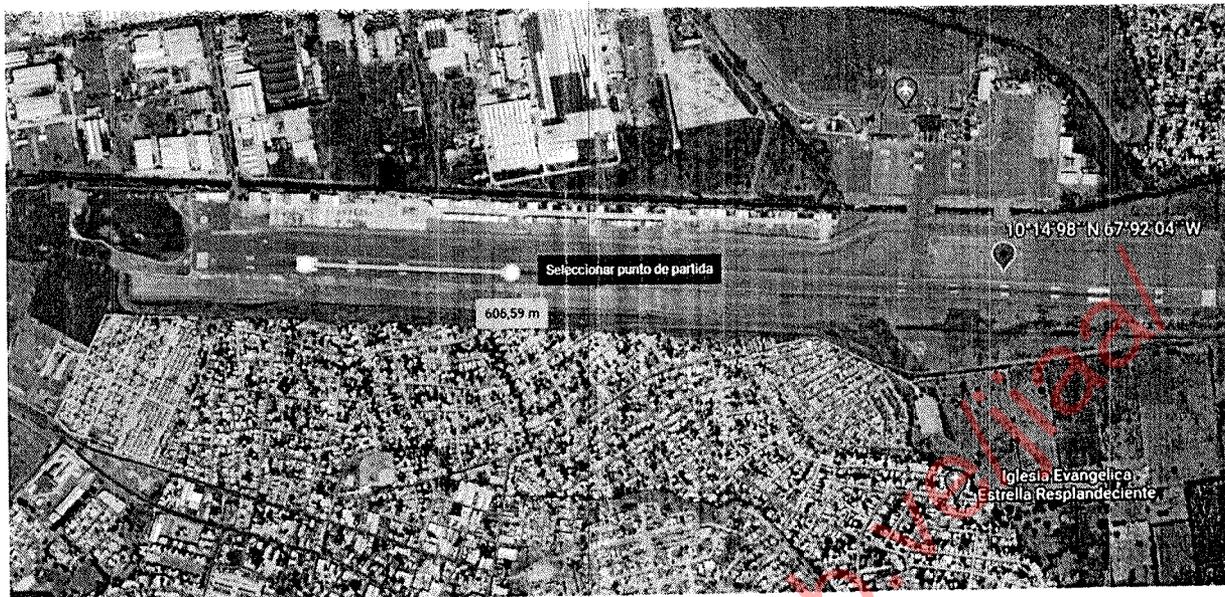
A las 18:53 UTC, al realizar el flare sobre la pista inicia un fuerte aguacero, aproximadamente a 600 mts del punto de toque entre las intersecciones D y C aterriza la aeronave, posterior a cruzar la intersección B la aeronave derrapa a la izquierda siendo imposible de controlar, experimentando una Excursión de Pista, se realiza procedimiento de evacuación resultando su tripulación ilesos y la aeronave con daños menores.

Diagrama de la pista con ubicación de la aeronave

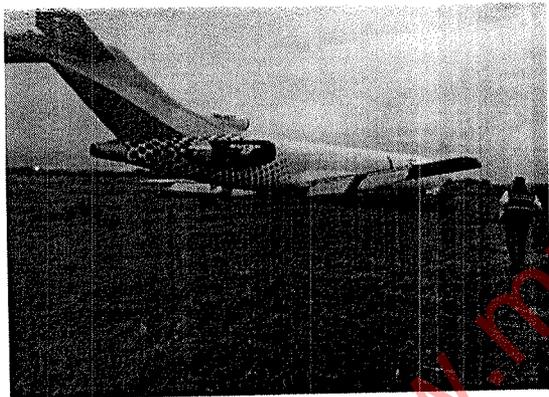
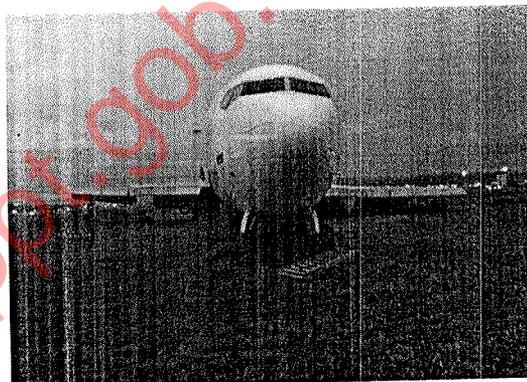
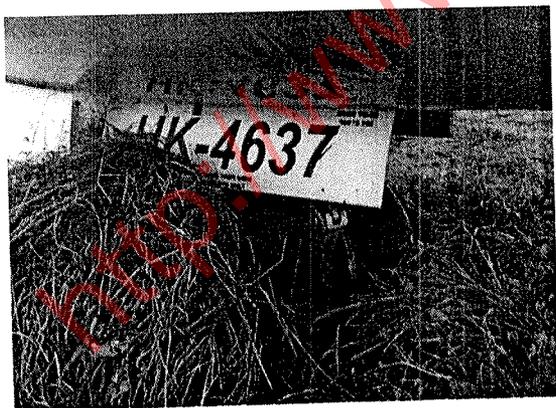
- Rueda N° 1 del tren de nariz desinflada
- Fractura del soporte de arrastre para las compuertas seguidoras del tren de nariz
- Evidencia por pérdida de material en la rueda No. 3 del tren Principal derecho por derrape durante el aterrizaje.

- Registro fotográfico de la aeronave en el sitio del impacto.
