INFORME PRELIMINAR

EXPEDIENTE 047/2021

INCIDENTE DE AVIACIÓN

MODELO: **DC-9-82**

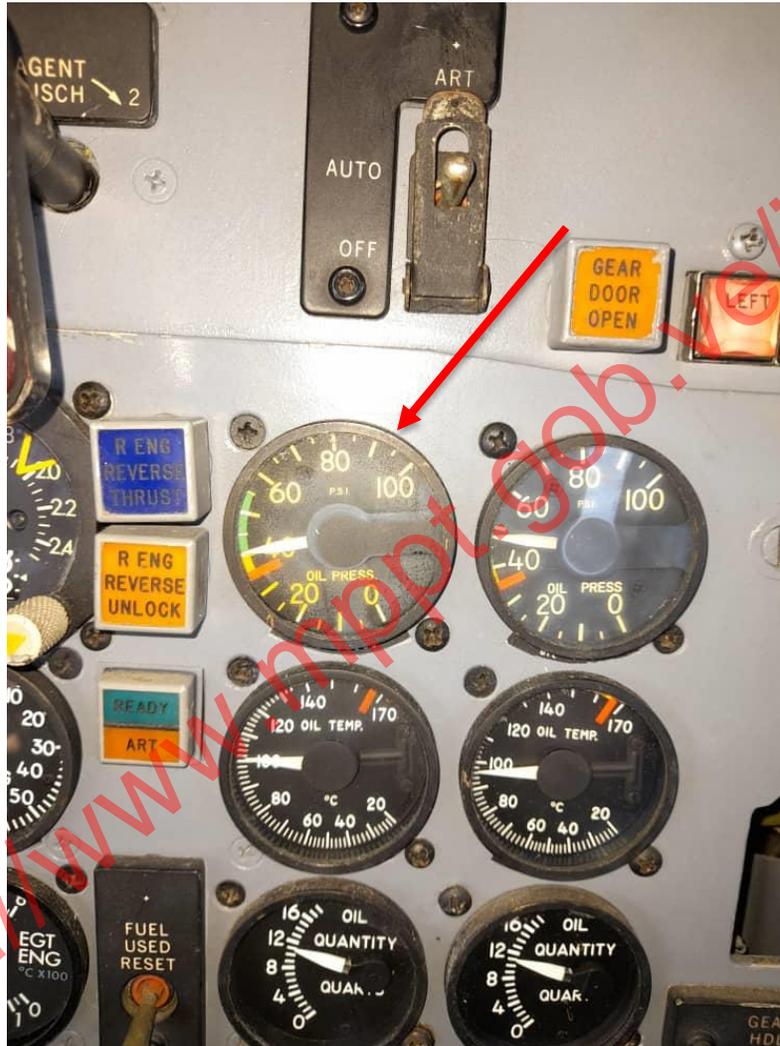
Imagen 1 Indicador de Presión de Aceite.

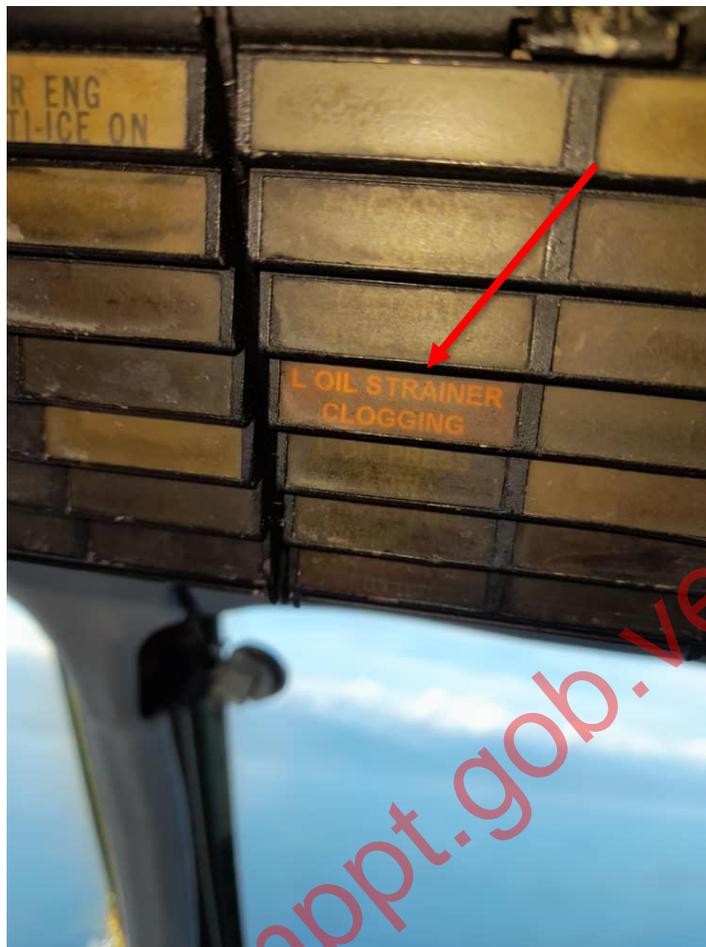
Imagen 2 Luz de indicación.
