INFORME PRELIMINAR

EXPEDIENTE 024/2021

INCIDENTE DE AVIACIÓN

MODELO: **ERJ 190-100 IGW**

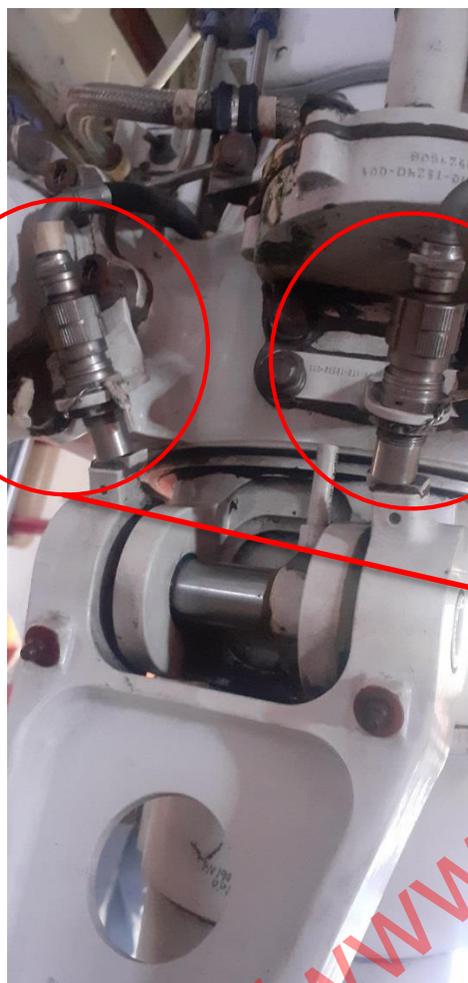
Ilustración 1. Sensores de posición del sistema de STEERING

**STEERING FEEDBACK
SENSOR**

1. Implementar un procedimiento efectivo que permita comprobar el estado de ajuste del sistema de dirección y, si es necesario, ajustar los sensores de posición del tren de nariz
