INFORME PRELIMINAR

EXPEDIENTE 012/2021

INCIDENTE DE AVIACIÓN

MODELO: 737-33A

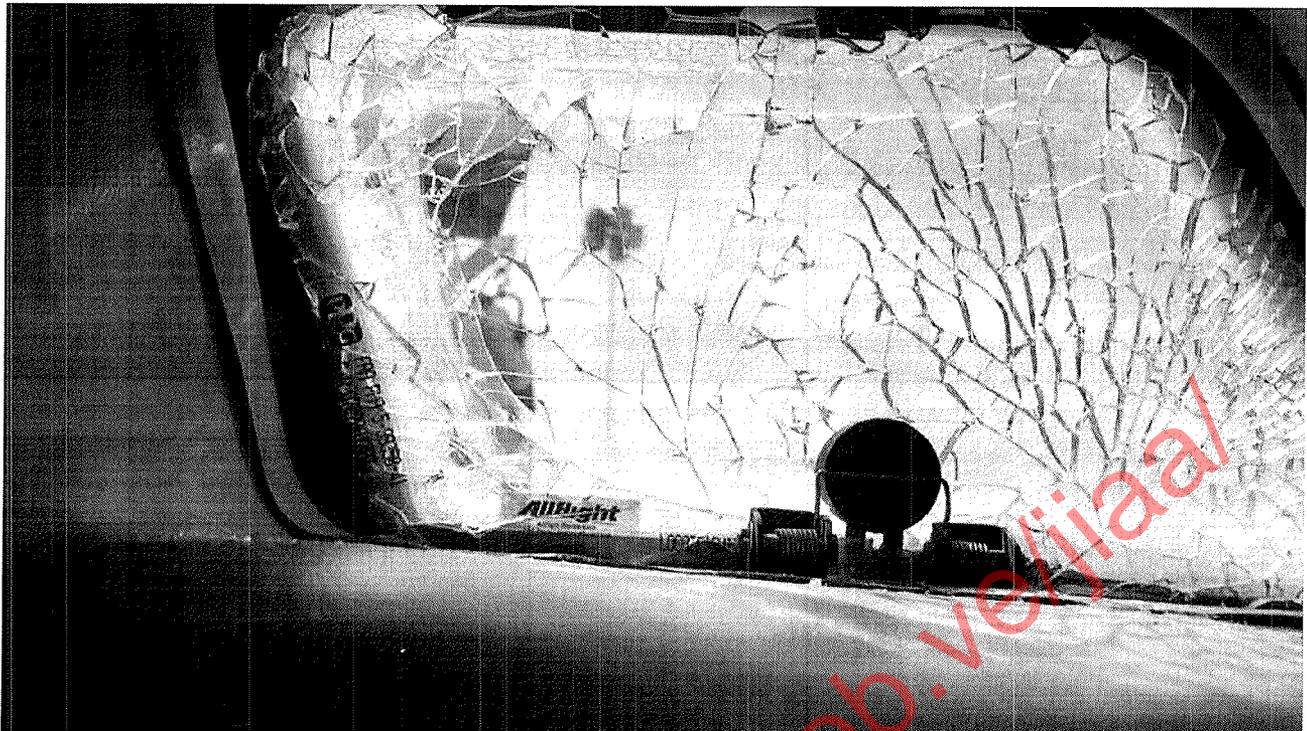
En fase de ruta durante vuelo de crucero a 22.000 pies y transcurridos 35 minutos aproximadamente hasta las 14:30 UTC, la aeronave presentó fractura segmentada de la ventana superior L5 en sus dos capas interiores ubicadas sobre el piloto al mando. La tripulación solicitó a la Torre de Control de Maiquetía (SVMI), descenso y acercamiento para realizar patrón de espera con el objeto de quemar combustible y proceder a aterrizar en SVMI. Después del aterrizaje normal, desalojó la pista por sus propios medios. Sus ocupantes resultaron ilesos y la aeronave con daños menores.

La Junta Investigadora de Accidentes e Incidentes de Aviación Civil (JIAAC), enmarcada en las investigaciones realizadas inicialmente determinó que, la **causa probable** del incidente fue el factor material debido al **diferencial de presión atmosférica al cual se someten constantemente las capas de vidrio que conforman la ventana** y como **factor contribuyente**, la falta de inspección oportuna y periódica de las ventanas aun cuando no hayan alcanzado el vencimiento calendario por mantenimiento aeronáutico.

1. Implementar un procedimiento intermedio efectivo antes del vencimiento de las inspecciones programadas por mantenimiento calendario, que permita evaluar el estado físico de las ventanas instaladas en todas las aeronaves de la empresa.
2. Supervisar la evaluación periódica del estado físico de las ventanas instaladas en todas las aeronaves de la empresa y generar estadísticas medibles por Indicadores de Seguridad Operacional.
