# INFORME PRELIMINAR

EXPEDIENTE N°029/2021

## INCIDENTE DE AVIACIÓN

MODELO: **ERJ 190-100 IGW**

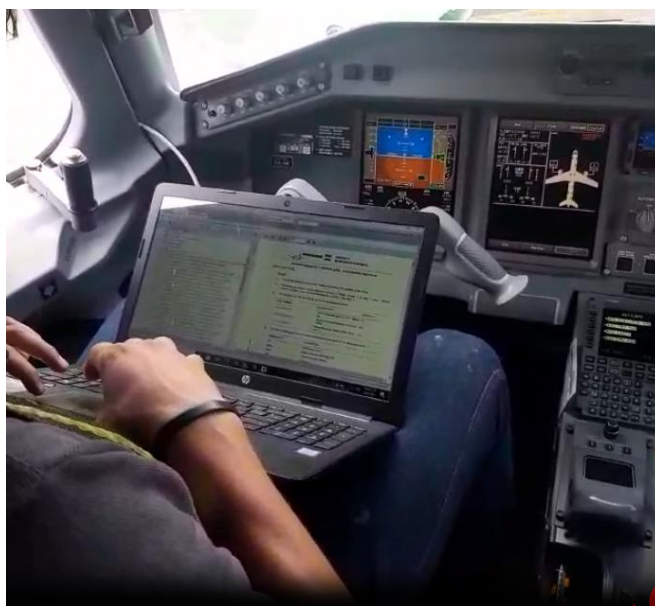
Imagen 1 Revisión del sistema de la aeronave según manual.

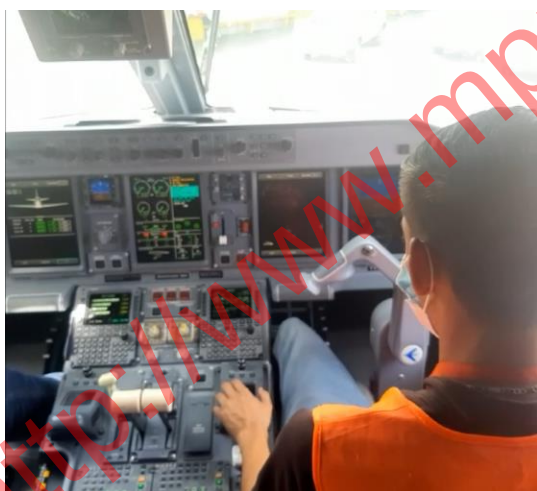
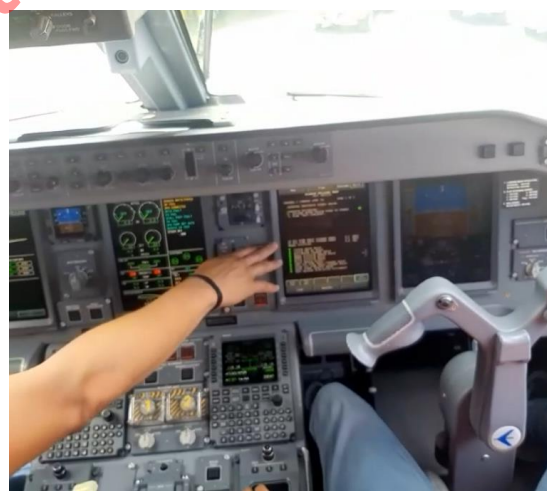
Imagen 2 Resultados de la revisión del sistema de la aeronave
