# INFORME PRELIMINAR

EXPEDIENTE : 058/2021

## INCIDENTE GRAVE

MODELO: A340-211

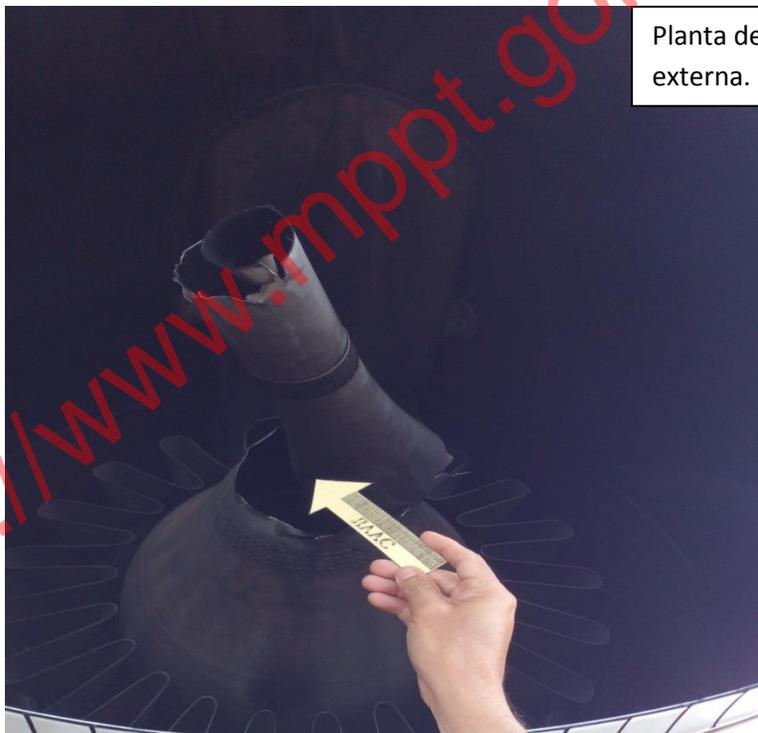
#### Foto N° 1

Planta de poder N° 3, fotografía externa.

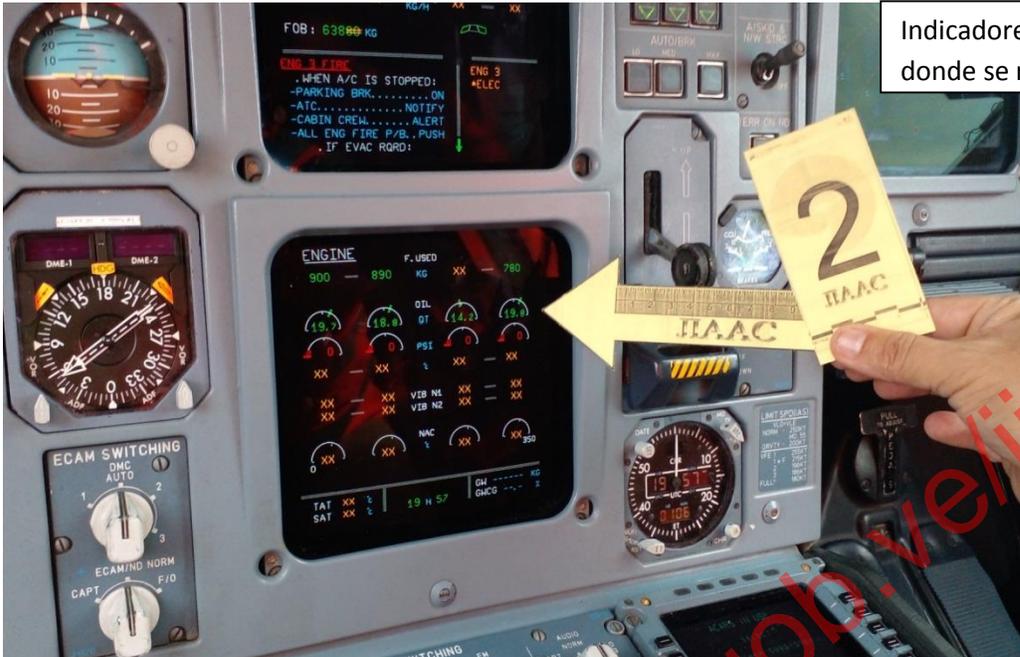
Foto N° 2

Indicadores de motor N° 3, donde se refleja la alerta de

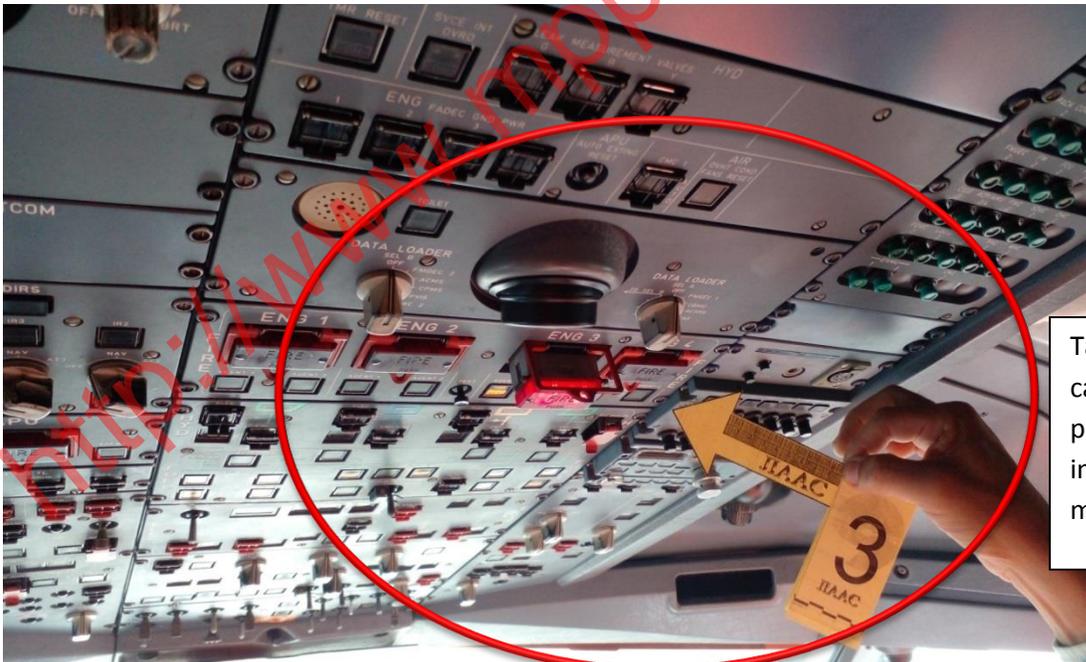
Foto N° 3

Tablero superior de la cabina en donde se puede evidenciar la luz indicadora de fuego en motor N°3

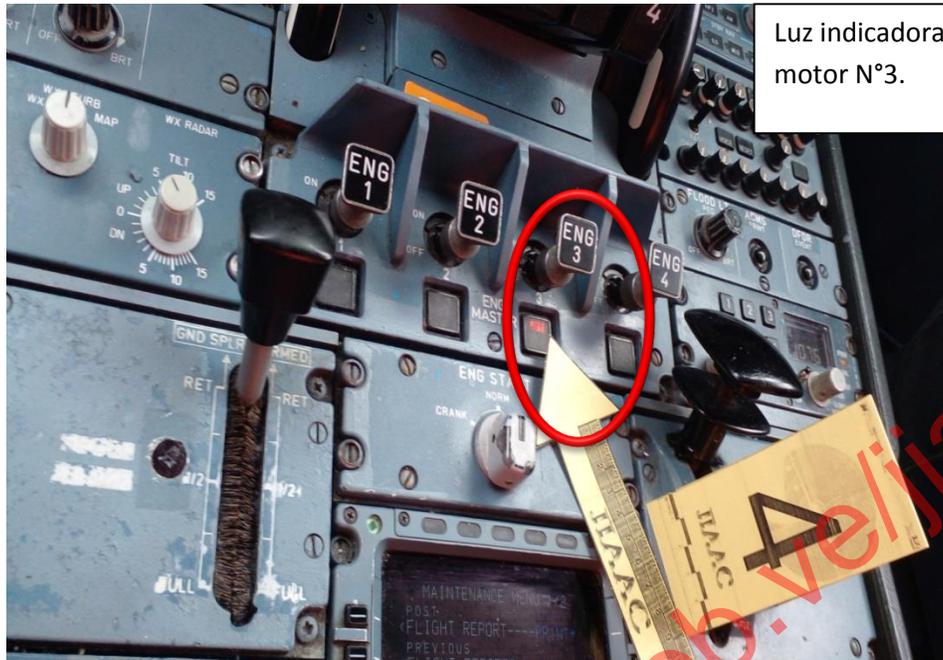
Foto N° 4

Luz indicadora de Fuego en el motor N°3.
