# INFORME PRELIMINAR

EXPEDIENTE 030/2021

## INCIDENTE DE AVIACIÓN

MODELO: **ERJ 190-100 IGW**

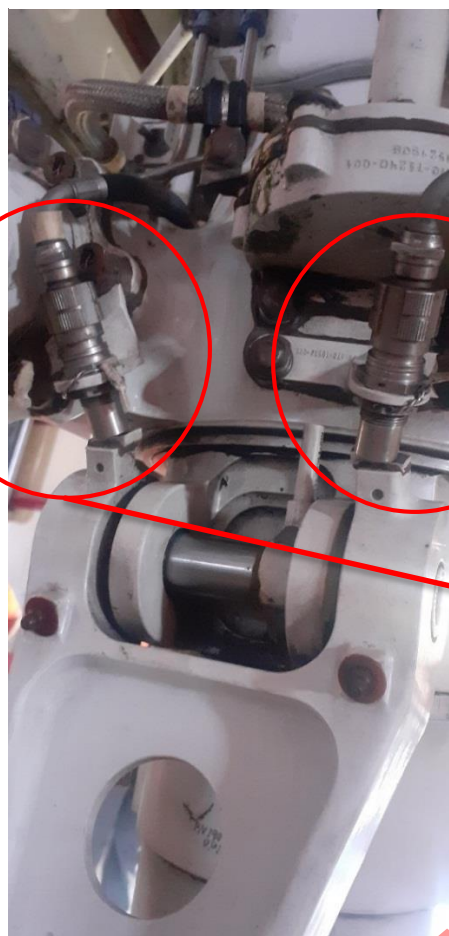
### Ilustración 1. Sensores de posición del sistema de STEERING

**STEERING FEEDBACK  
SENSOR**

1. Mantenerse actualizado y adoptar las medidas descritas por el fabricante en los boletines de servicio 170-32-0076 y 190-32-0063.
2. Implementar un procedimiento efectivo que permita comprobar el estado de ajuste del sistema de dirección y, si es necesario, ajustar los sensores de posición del tren de nariz.
