INFORME PRELIMINAR

EXPEDIENTE 023/2021

INCIDENTE DE AVIACIÓN

MODELO: 412.

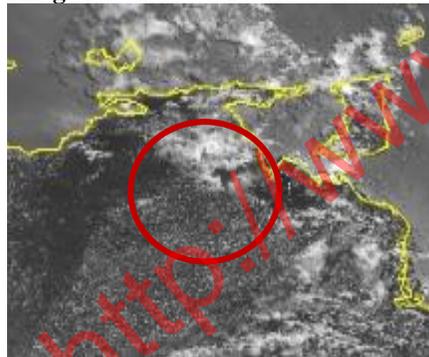
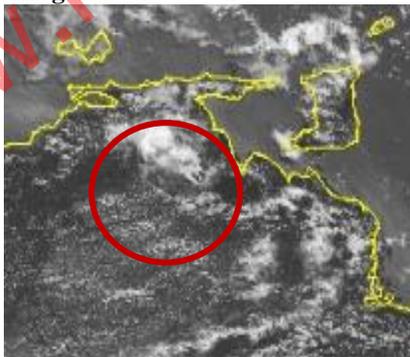
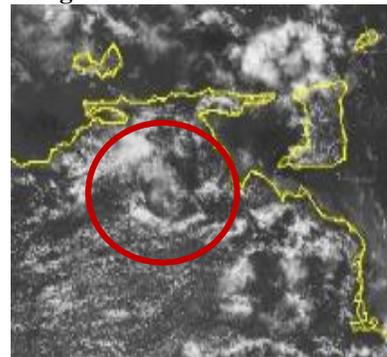
En las imágenes de satélite de espectro visible, sobre el Estado Monagas, entre las 15:00 y las 17:00 UTC (específicamente la zona que se muestra en el círculo rojo), se pueden observar zonas nubladas productoras al norte de Maturín, lo cual pudo originar precipitaciones de intensidad variable y posibles ráfagas de viento.

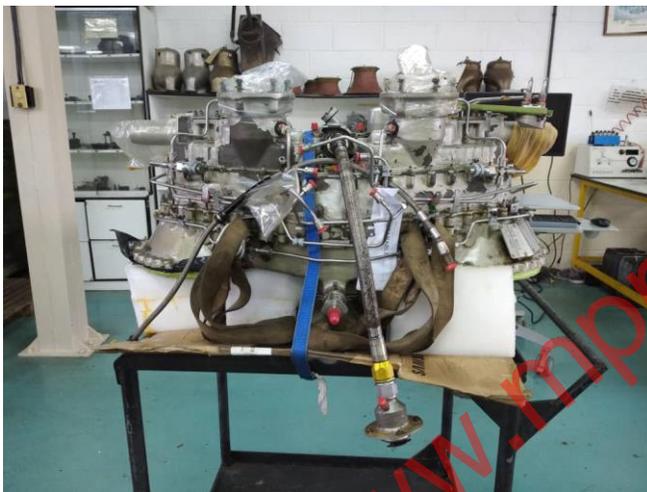
Imagen 1 C-BOX (Caja Combinadora)

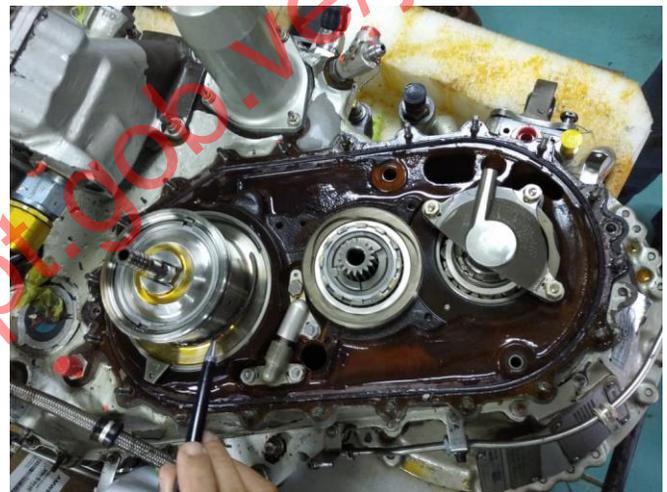
Imagen 2 C-BOX (Inspección de la posible falla)

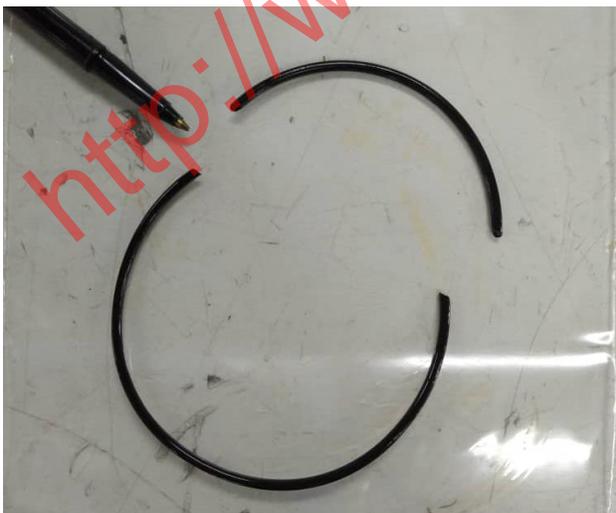
La aeronave en ruta a nivel de crucero, presentó indicación de “C-BOX OIL PRESS” por debajo de lo normal por fluctuación en la presión de aceite de la caja combinadora. El piloto al mando informó a la torre de control del Aeropuerto Nacional “General José Tadeo Monagas” (SVMT), Maturín, Estado Monagas, que procedería aterrizar en un área amplia antes de llegar al destino siguiendo las instrucciones del manual del operador, procedimiento que realizó con éxito. Sus ocupantes resultaron ilesos y la aeronave con daños de importancia.

Imagen 3 Orrin encontrado roto (Genero la falla)

1. Implementar un procedimiento intermedio efectivo antes del vencimiento de las inspecciones programadas por mantenimiento calendario, que permita evaluar el estado físico y de funcionamiento del sistema de lubricación de la caja combinadora en todas las aeronaves similares existentes en la empresa.
