INFORME PRELIMINAR

EXPEDIENTE 027/2021

ACCIDENTE DE AVIACIÓN

MODELO: **PILATUS PC6 / C-H2**

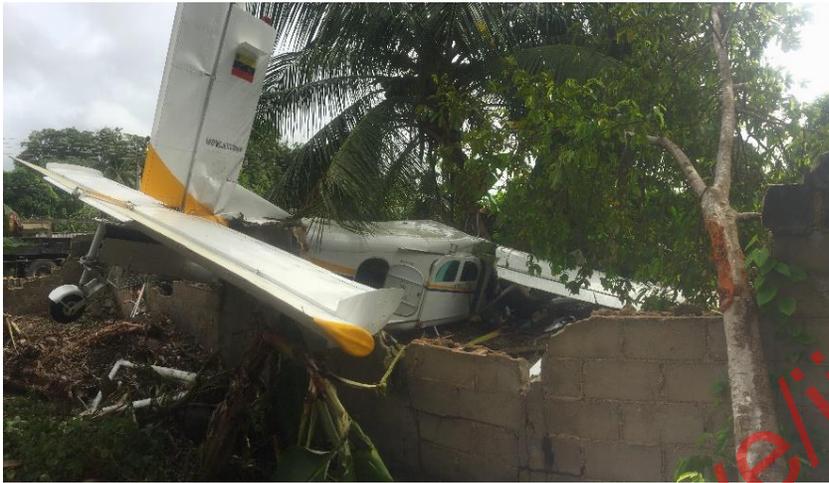
Foto 1 Aeronave impactó un muro de ladrillos y una palmera

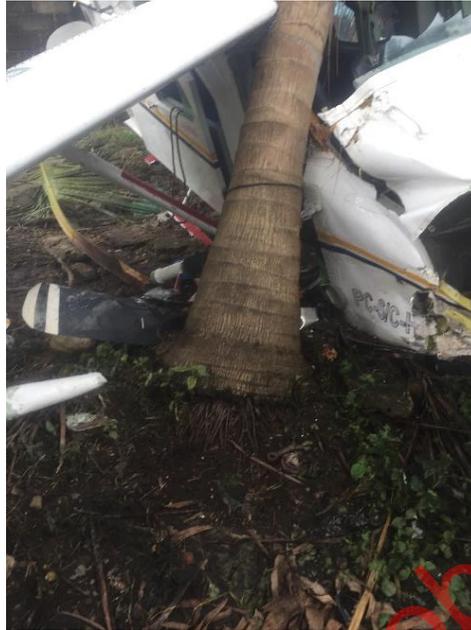
Foto 2. La nariz impacto una palmera destruyendo la hélice y caja reductora.

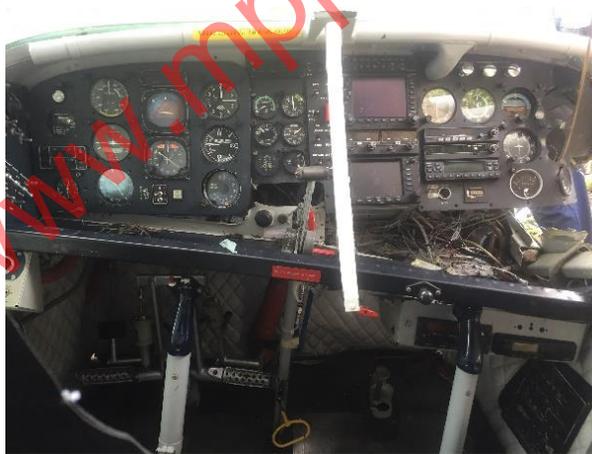
Foto 3. Cabina de mando de la aeronave

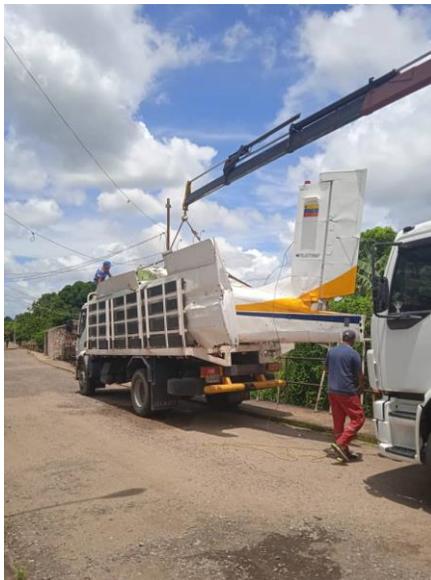
Foto 4. Recolección y traslado de los restos
