INFORME PRELIMINAR

EXPEDIENTE 028/2021

INCIDENTE DE AVIACIÓN

INFORME PRELIMINAR DE INCIDENTE DE AVIACIÓN JIAAC EXPEDIENTE N° 028/2021

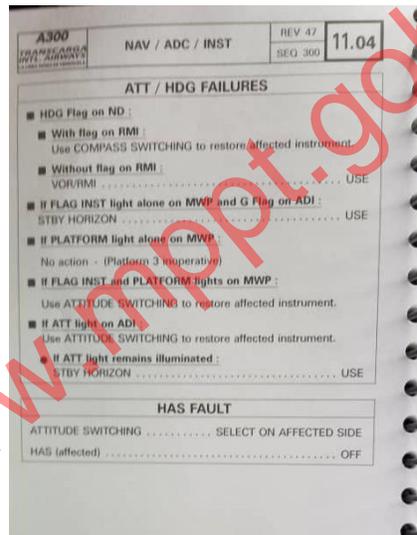
2. Se entrevistó al piloto al mando, al copiloto y al ingeniero de vuelo, involucrados en el desarrollo de los eventos y al personal de mantenimiento de la empresa.
3. En la cabina de mando de la aeronave con la lista de chequeo del QRH a mano, se revisaron los procedimientos seguidos en caso de falla del ADI.

Foto 2. QRH: procedimientos en caso de falla del indicador de actitud de vuelo

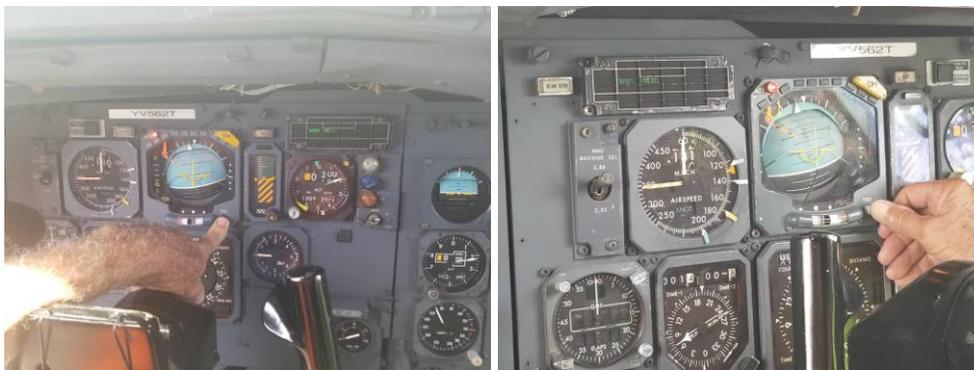
4. Se hizo inspección visual y fijación fotográfica de la cabina de mando de la aeronave. Se realizó el procedimiento establecido en el manual de mantenimiento, para diagnosticar condición de funcionamiento del instrumento indicador de actitud de vuelo de la aeronave.

Foto3. Procedimientos de chequeo de instrumentos indicadores de actitud del panel del piloto y del copiloto

- Revisar la trazabilidad de los instrumentos desmontados y verificar la trazabilidad de los instrumentos que se reciban para su instalación. Hacer chequeo de los instrumentos indicadores de actitud de vuelo en cada inspección de prevuelo.
