INFORME PRELIMINAR

EXPEDIENTE 020/2021

MATRÍCULA: **YV613T**

INFORME PRELIMINAR DE INCIDENTE DE AVIACIÓN

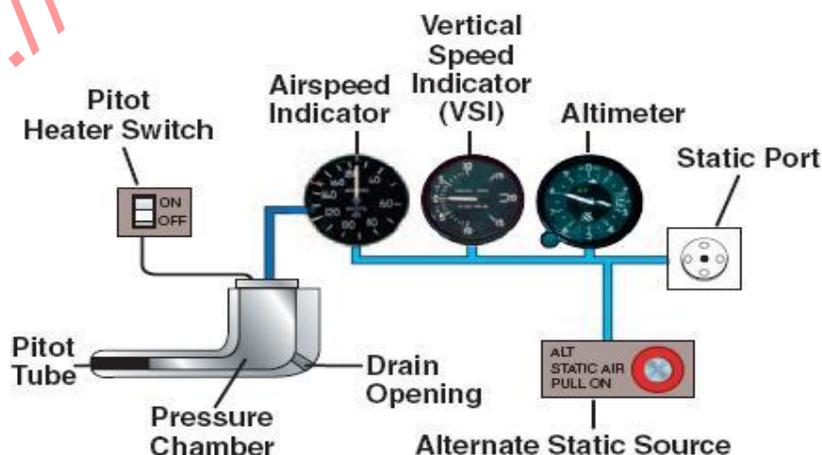
- Se realizó entrevistas a la tripulación de mando.
- Se efectuó inspección interna y externa de la aeronave.
- Inspección a los los instrumentos de velocidad (AirSpeed Indicator), (Vertical Speed Indicator) y Altimetro del capitán, los cuales tuvieron fallas en los indicadores de lectura en su velocidad y altura de ascenso, se pudo constatar que hubo problemas con el Pitot Static del capitán, por una fuga de aire, afectando los tres (3) instrumentos principales.

SISTEMA PITOT STATIC.

1. Se recomienda realizar un test al sistema Pitot Static y chequear posibles fugas de aire u otras irregularidades que afecten dicho sistema, según el Air Maintenance Manual, Orden de Mantenimiento y Manual de Catalogo Ilustrado de Partes (IPC)
2. Realizar seguimiento a la orden de mantenimiento correspondiente en referencia a los Ítems requeridos y chequear nuevamente por fugas.
