INFORME PRELIMINAR

EXPEDIENTE 040/2021

INCIDENTE DE AVIACIÓN

MATRÍCULA: **YV3238**

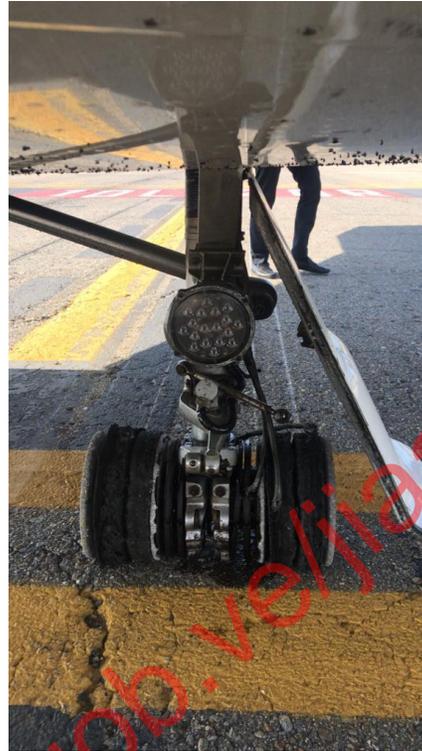
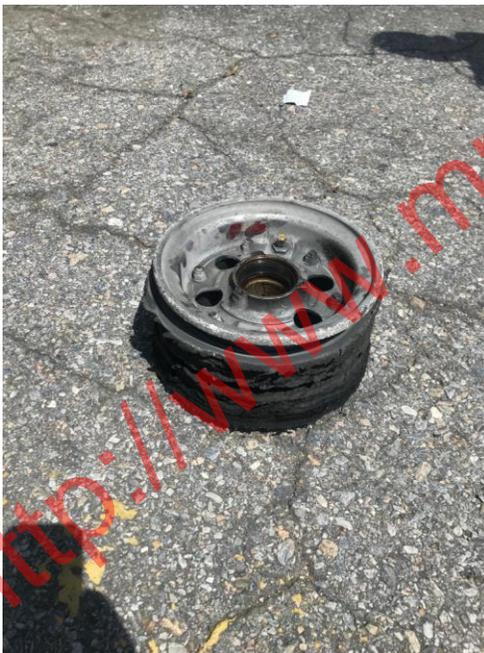
Tren Principal Izquierdo

- Se realizó entrevistas a la tripulación de mando.
- Se efectuó inspección interna y externa de la aeronave.
- En conjunto con la OMAC, se pudo verificar que los dos neumáticos del tren principal izquierdo explotaron, el sistema de frenos se averió y los rines del tren principal sufrieron deformación

Condición de los rines
