# INFORME PRELIMINAR

EXPEDIENTE 008/2021

## INCIDENTE DE AVIACIÓN

## INFORME PRELIMINAR DE INCIDENTE DE AVIACIÓN EXPEDIENTE N°. 008/2021

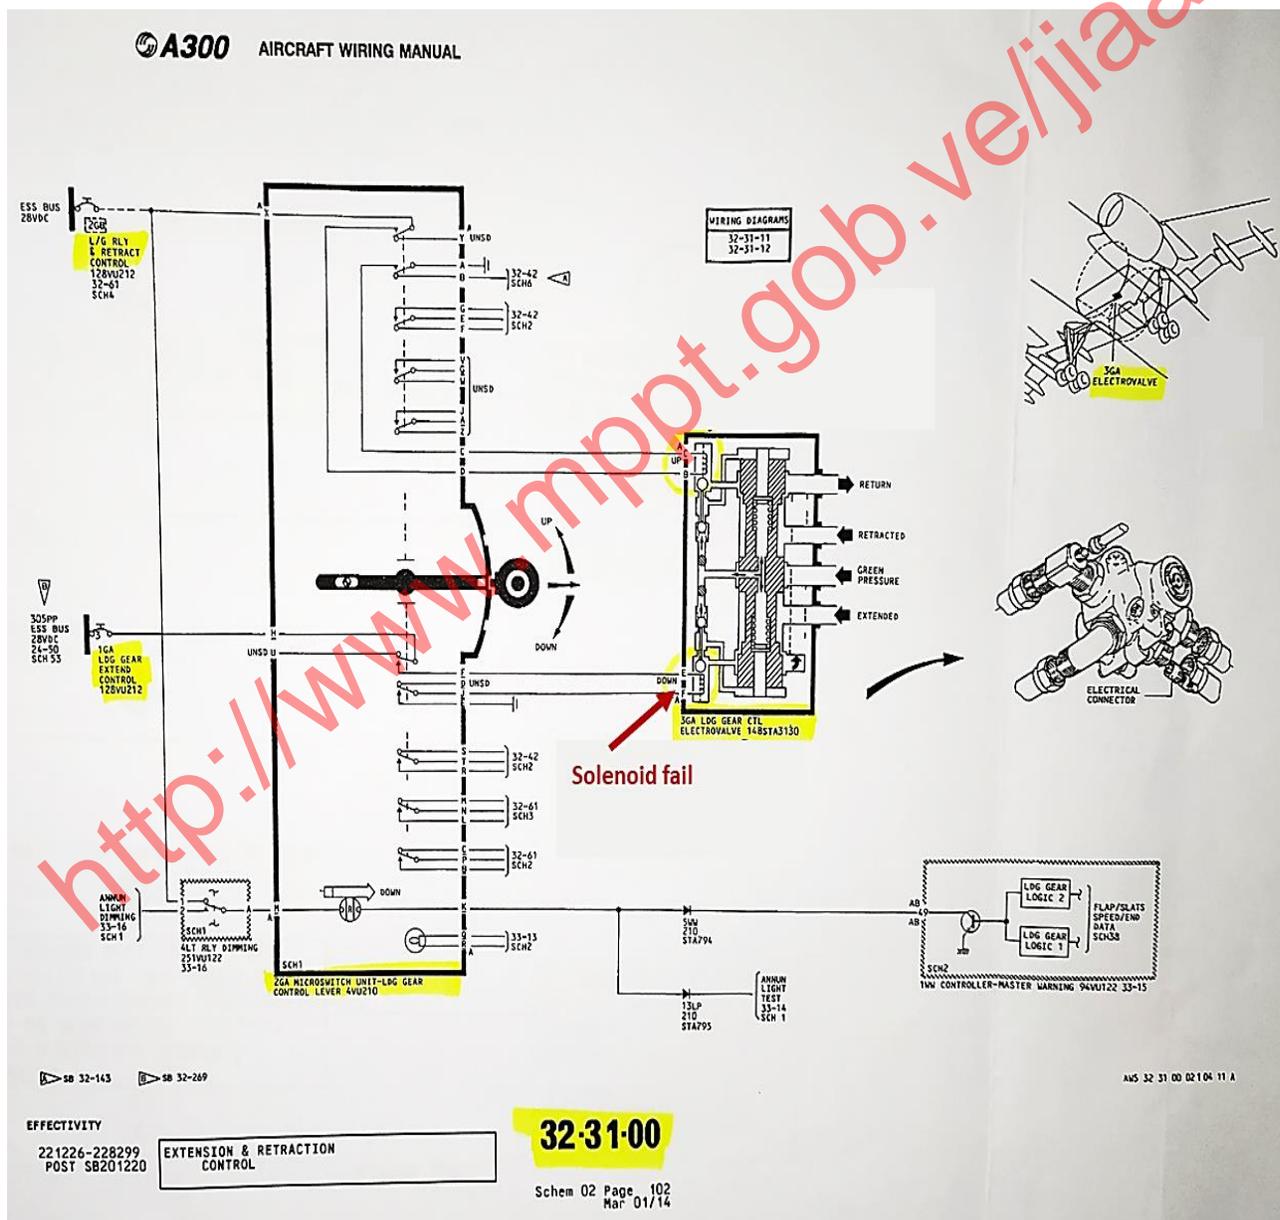
material debido al mal funcionamiento del sistema de extensión y retracción de los trenes de aterrizaje y como factor contribuyente, la falla de la electro válvula que activa hidráulicamente al sistema de retracción y extensión de los trenes de aterrizaje motivado a que, el solenoide que la activa, no recibió la señal eléctrica correspondiente por efectos de la sulfatación del conector eléctrico que lo energiza.

Es importante destacar que, adicionalmente a lo especificado en el manual de mantenimiento de la aeronave (AMM), no se tiene contemplado un procedimiento para la inspección de las conexiones o contactores eléctricos al momento de cumplir las Directivas de Aeronavegabilidad (ADs), en el sistema de trenes de aterrizaje a los 2800, 15000 ciclos, y/o a los 18 meses, según lo establecido por el fabricante en la AD 2001-603 R1 (Chequeo Operacional de la válvula selectora del tren de aterrizaje). Esto con la finalidad de mitigar este tipo de sucesos.

1. Implementar un procedimiento intermedio efectivo dentro de las directivas de aeronavegabilidad, que permita la verificación del estado físico y operacional de los conectores y terminales eléctricos que interactúen con el funcionamiento de las superficies de control para toda la flota de aeronaves de la empresa.

2. Revisar el estado físico y operacional de terminales y conectores eléctricos vinculados a las superficies de control (trenes de aterrizaje) en toda la flota de aeronaves operativas.
