INFORME PRELIMINAR

EXPEDIENTE: 018/2021

INCIDENTE GRAVE DE AVIACIÓN

MATRÍCULA: YVO113.

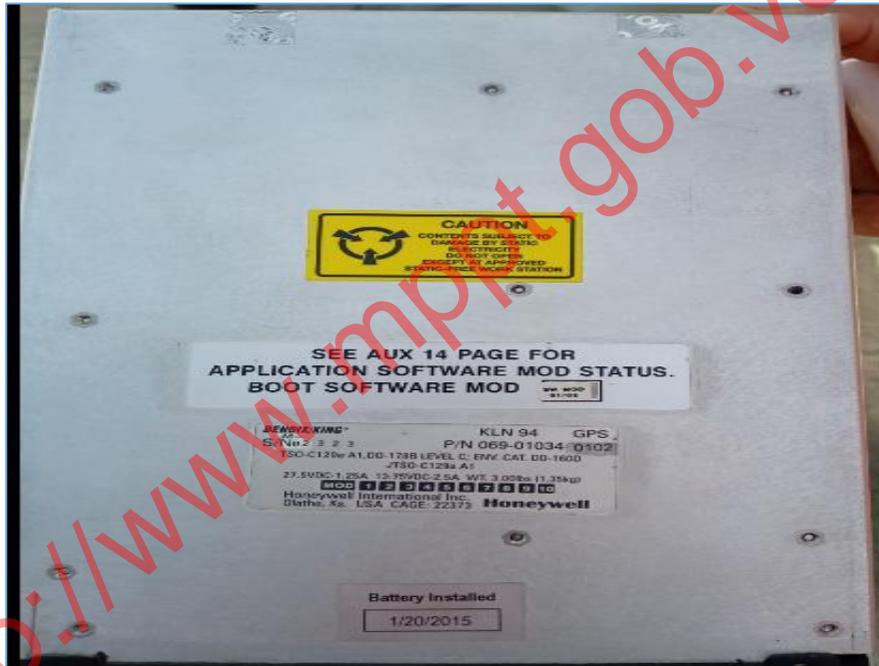
- Durante la inspección del equipo GPS KLN 94, se evidenció presencia de humedad en la tarjeta electrónica (P.B.C), asignada con el código N°200-09639-000, donde tomaron las siguientes acciones de mantenimiento, de acuerdo a lo establecido en el manual BENDIX/KING, KLN 94, N° 006-10599-0004, revisión N° 04, de fecha del año 2003 y con el manual de prácticas estándar de mantenimiento de equipo de aviónica, asignado

Durante esa inspección observaron daños a consecuencia de corto circuito por contacto con la humedad de los capacitores eléctricos polarizados de la tarjeta auxiliar.

Imagen 1. Parte superior del GPS KLN 94

1. Implementar rutinas de inspección y mantenimiento de las conexiones eléctricas de aviónica.
2. Reemplazar inmediatamente el equipo de GPS, para así evitar la repetición futura del evento.

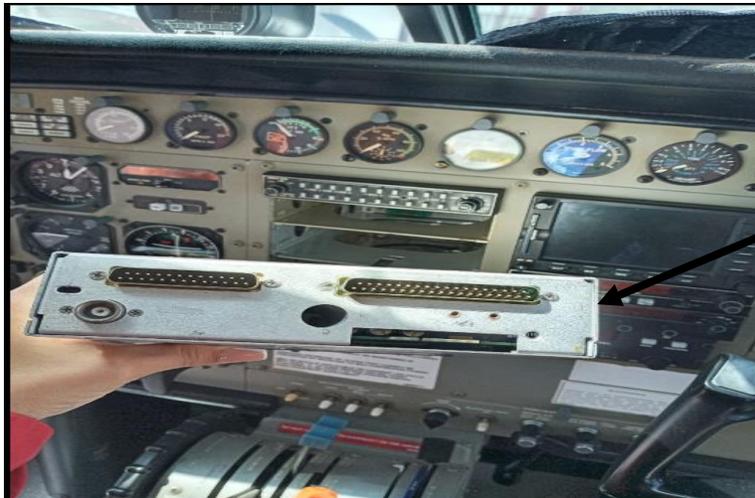
Imagen 2. Parte posterior del GPS KLN 94

Parte posterior
del GPS

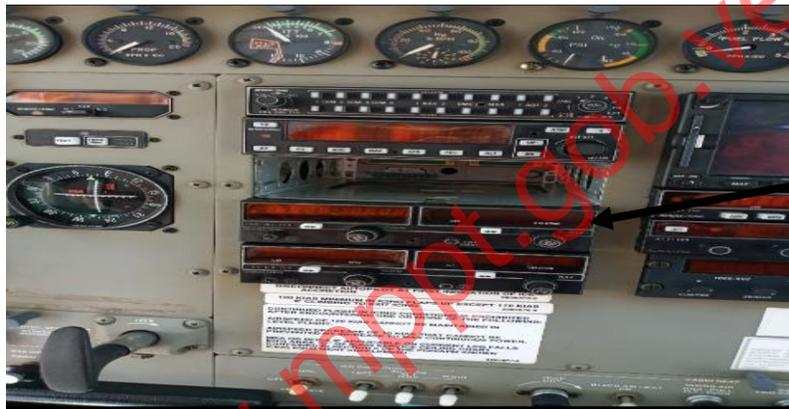
Imagen 3. Panel de control

Panel de control,
en donde va
insertado el GPS.
