INFORME PRELIMINAR

EXPEDIENTE :003/2021

INCIDENTE DE AVIACIÓN

MATRÍCULA: **YV2750**

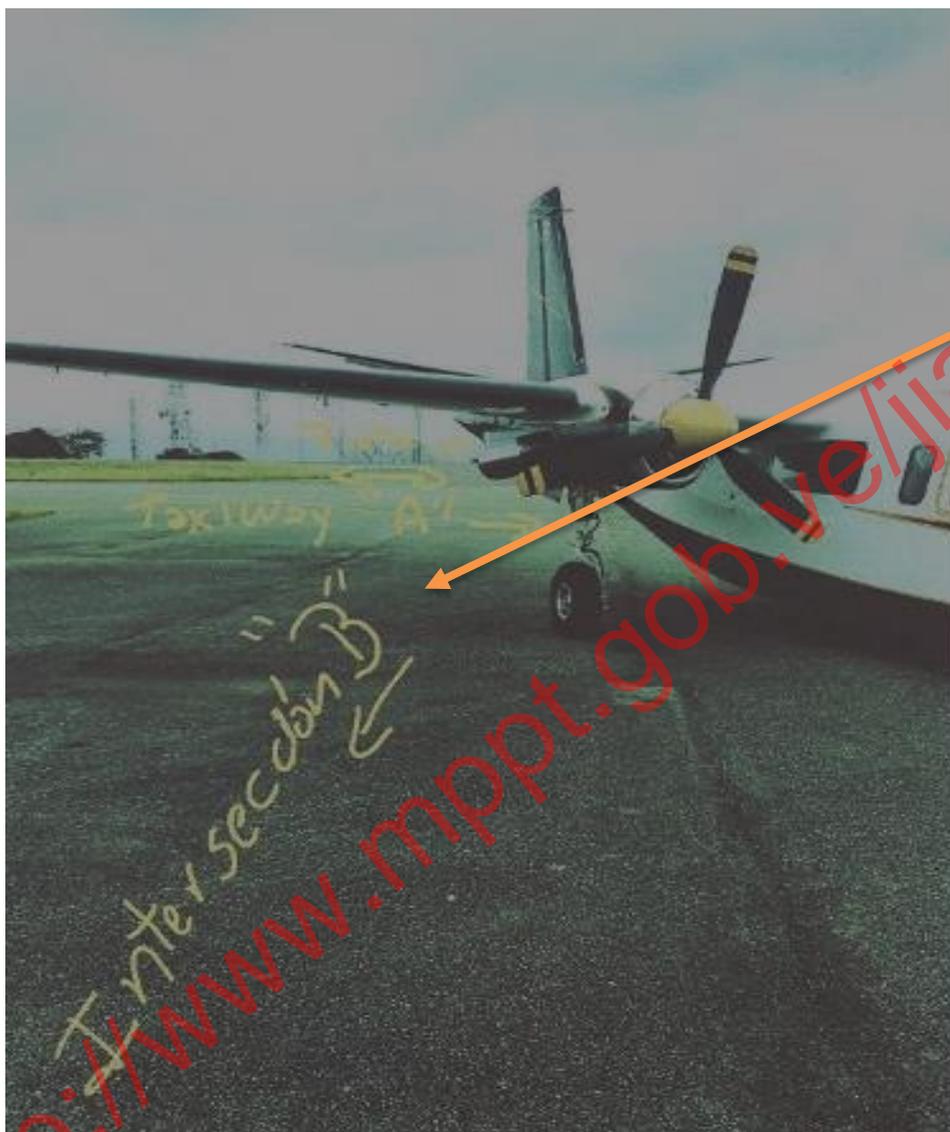
Foto N° 1

Fotografía N° 1.
Se muestra la
intersección B de
la pista 10.

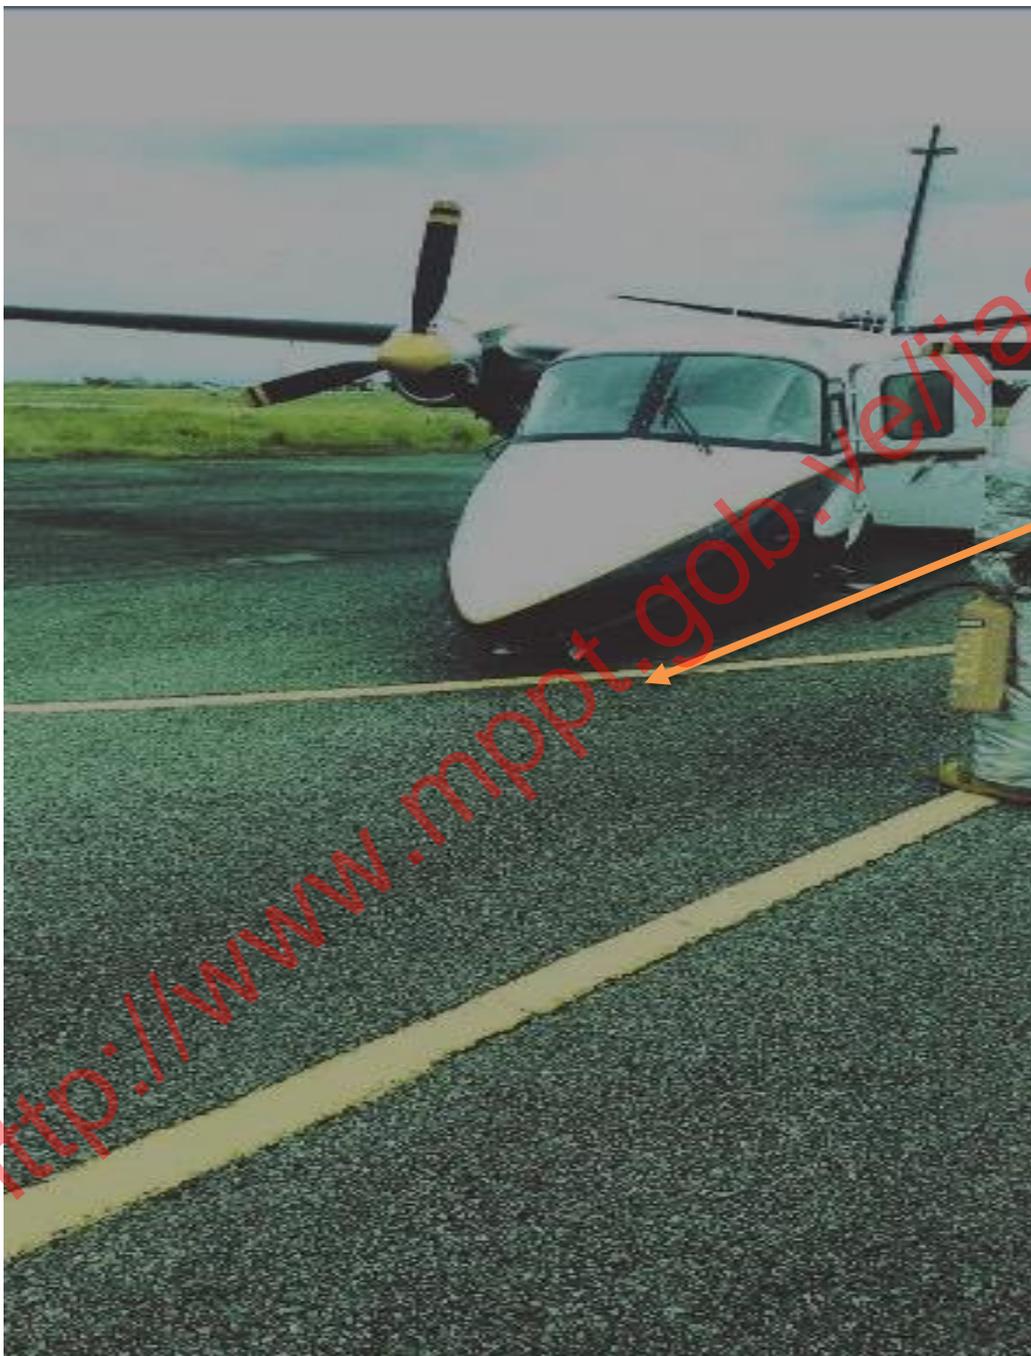
Foto N° 2

El informe técnico de daños de los daños sufridos el 13 de febrero del 2021 en el aeropuerto Oscar Machado Zuluaga (SVCS), Charallave, Estado Miranda. Encontraron desgaste por fricción en pieza del tren de nariz Body and Bushing Assy P/N: 9920. Rotura en pieza perteneciente al sistema de tren de aterrizaje de nariz Arm Assy P/N: 2330038, se encontró fuga en el sistema hidráulico del tren de nariz.

Fotografía N°2. Se puede apreciar la aeronave con la retracción del tren de nariz.

- A la OMAC, cumplir con las inspecciones y reemplazos establecidos en el Manual del Fabricante.

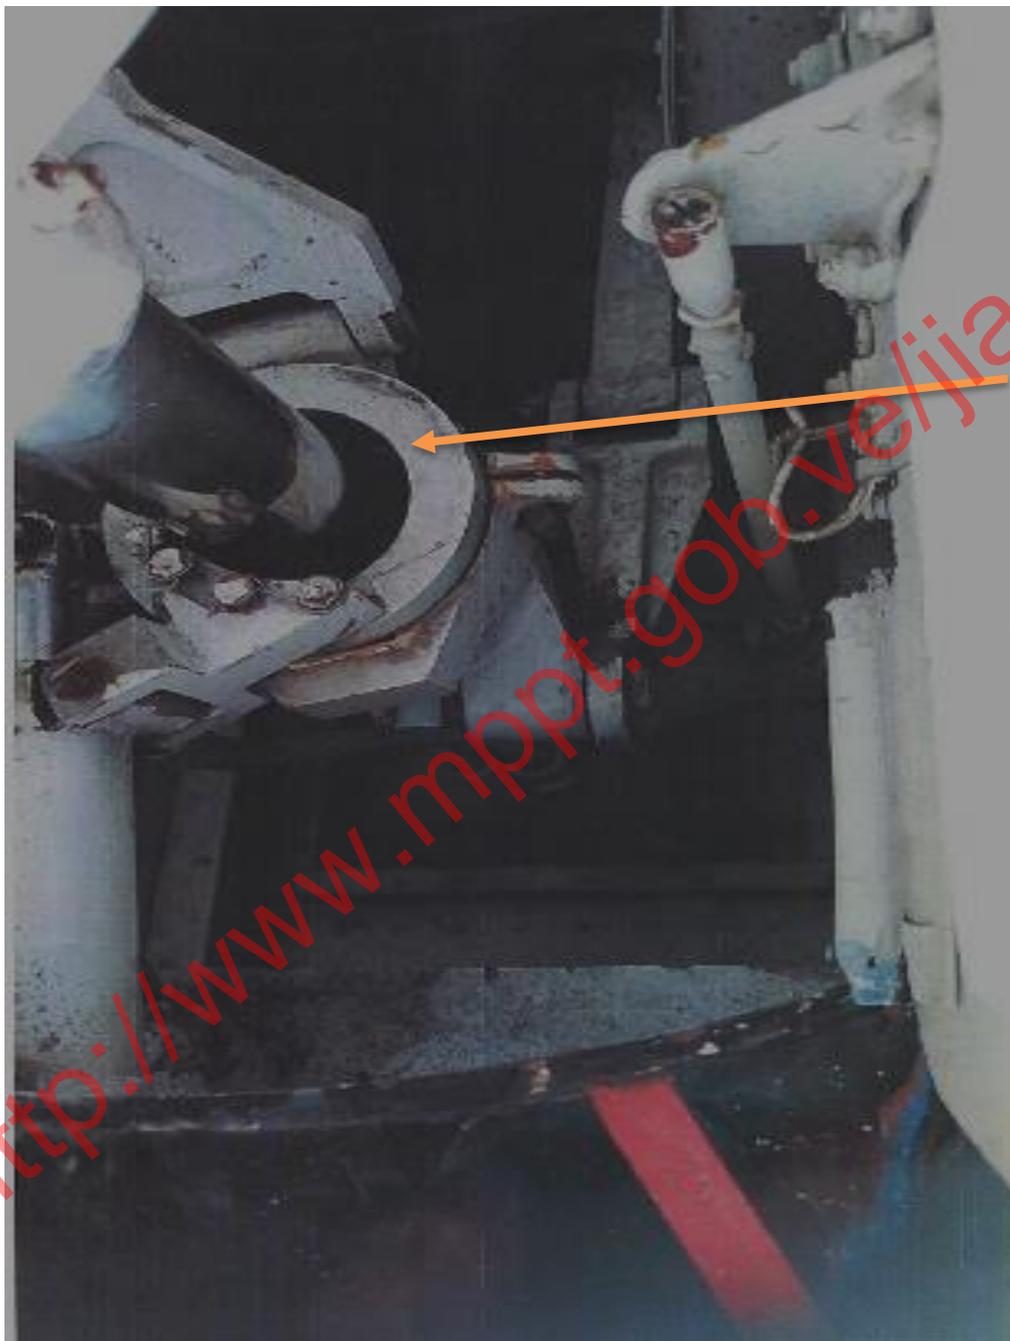
Foto N° 3

Fotografía N°
3. Se puede
apreciar la
parte interna
del tren de
nariz.
