# INFORME PRELIMINAR

EXPEDIENTE N° 043/2021

## ACCIDENTE DE AVIACIÓN

MODELO: 690A TURBO COMMANDER

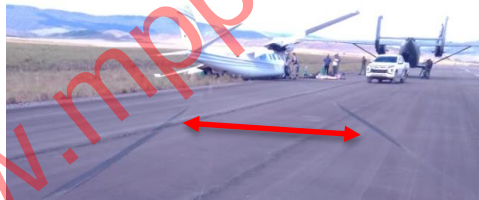
- Fijación fotográfica del 360° de la aeronave en el lugar del suceso.
- Se detallaron los daños de la aeronave en banco fotográfico.
- Verificación y reseña fotográfica de la trayectoria y evidencias de frenado en la pista.

Imagen 1 Trayectoria

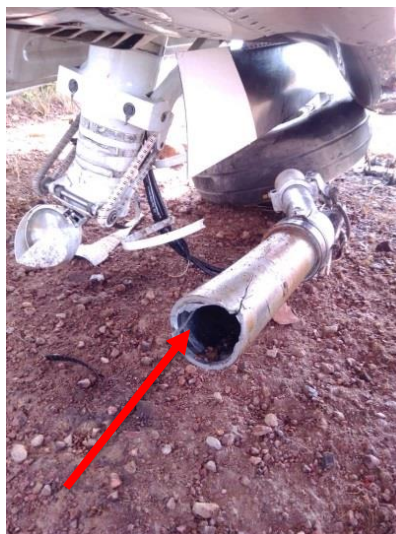
- Se tomó fotografía al caucho del tren principal izquierdo quedando como evidencia marcas de derrape y frenado.
- Se encontró evidencia del tren principal izquierdo partido en el Trunnion por sobreesfuerzo.

Imagen 2 Tren Principal Derecho

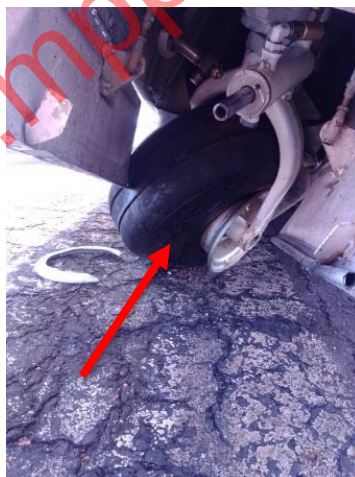
- Se evidenció el arnés eléctrico del taxi light del tren principal izquierdo partido pos impacto.
- Se verificaron las líneas de freno del tren principal izquierdo y derecho las cuales no sufrieron daños.
- Se observó el tren de nariz con daños de importancia, posiblemente fracturado y con evidencia notoria del ring partido.

Imagen 3 Tren de Nariz

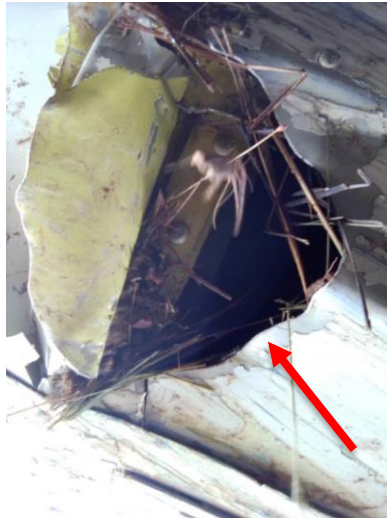
- En el fuselaje se logró observar daños en la parte inferior izquierdo del laminado.

Imagen 4 Parte Inferior Izquierda del Fuselaje
