INFORME PRELIMINAR

EXPEDIENTE N° 026/2021

INCIDENTE GRAVE DE AVIACIÓN

MODELO: 550 CITATION II

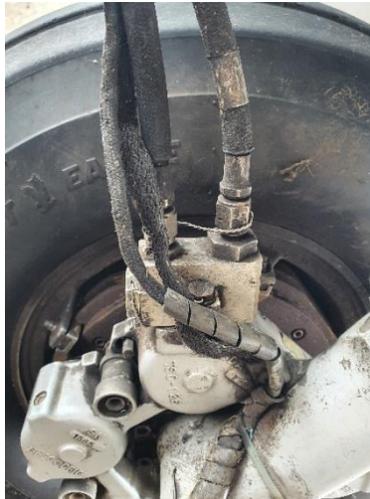
TREN DE ATERRIZAJE

- Se llevó a cabo la inspección de la aeronave arrojando los siguientes resultados:
 - ✓ Daños en el actuador del tren de nariz.
 - ✓ Rotura del conjunto de tijeras (Torque Link).
 - ✓ Daños del actuador del steering (parte de la compuerta).
 - ✓ Daños en la compuerta trasera del tren de nariz.
 - ✓ Daños en el conjunto del tren de nariz.
 - ✓ Daños en la toma Pitot Estática LH y zona de sujeción de la toma dañada. Daños en la toma Pitot Estática RH y zona de sujeción de la toma dañada. Perdida de material en la parte inferior de la piel de la estructura desde la estación FS 89.00 hasta la estación FS 117.

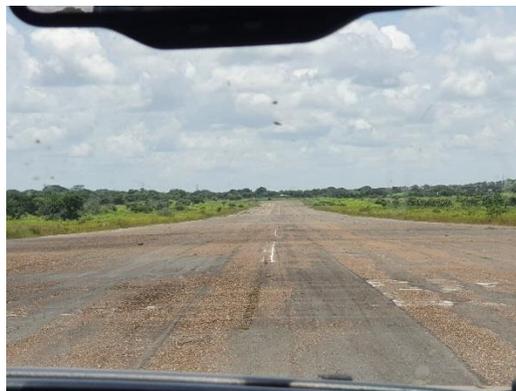
CONDICIONES DE LA PISTA

- Inspección del Sistema de Frenos de la aeronave, encontrándose en perfectas condiciones.
- Se inspeccionó condiciones de la pista la cual presenta desgaste de los materiales, excesiva vegetación e irregularidad del terreno producto del deterioro.

- Realizar inspección de las condiciones de la pista.
- Realizar verificación de competencia a la tripulación en el modelo del equipo involucrado en el suceso.
