# INFORME PRELIMINAR

EXPEDIENTE 054/2021

## ACCIDENTE DE AVIACIÓN

MATRÍCULA: **YV1089**

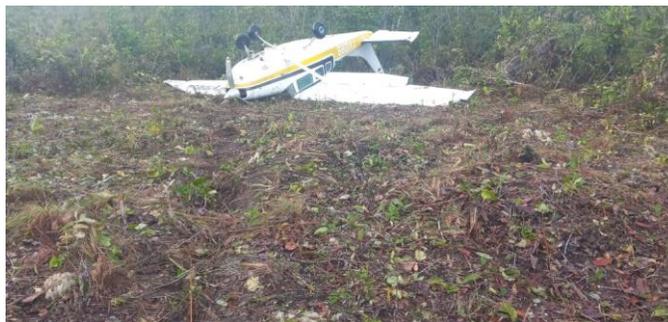
**Imagen 1. Posición de la aeronave en el lugar del suceso**

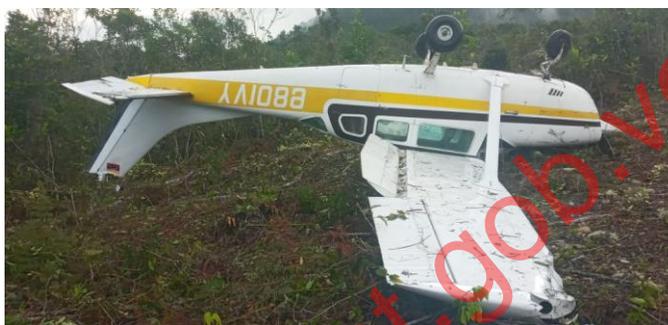
**Imagen 2. Toma general de la aeronave**

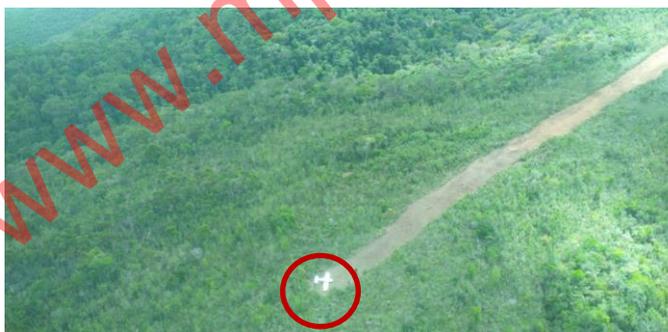
**Imagen 3. Lugar en donde la aeronave capoteó**
