INFORME PRELIMINAR

EXPEDIENTE 044/2021

INCIDENTE GRAVE DE AVIACIÓN

MODELO: **190-100 IWG**

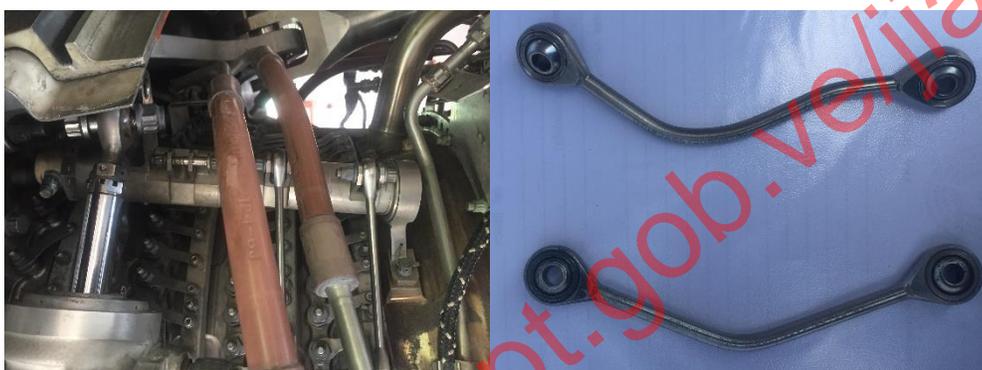
arrojando códigos de falla que, al ser consultados en los manuales del motor, establecen que los sensores de posición de los alabes de estator de ángulos variables del compresor de alta presión (VSV), presentaron una diferencia superior al 5 %. Como consecuencia de esta diferencia el sistema limita las RPM del compresor de alta presión y no permite que acelere. Para encontrar la causa de la diferencia, se hizo la revisión del sistema que controla el ángulo de ataque de los alabes, encontrando dos varillas que mueven el aro que gira las bielas de los alabes dobladas. Se desarmó el conjunto y se pudo apreciar atascamiento de los ejes de los álabes. En consecuencia, se forzaron las varillas fallando a pandeo, y dando como resultado lecturas diferentes de posición en los sensores.

Img 1 Condición del motor 2, se observa el mecanismo que hace girar los alabes de ángulos variables del compresor de alta presión. En este sector las varillas actuadoras están en buen estado, pero las varillas ausentes se observan aparte dobladas
