# INFORME PRELIMINAR

EXPEDIENTE 035/2021

MODELO: **DC-9-82**

MATRÍCULA: **YV3244**

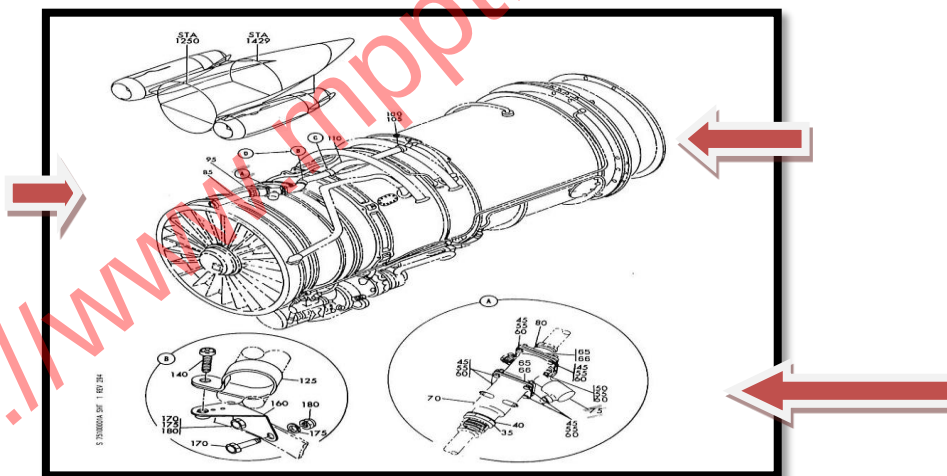
**ANTI-ICING SYSTEM MOTOR 2**

- Se realizó una mesa de trabajo con el personal de mantenimiento para realizar la investigación del incidente en el sistema neumático y alavés.
- El personal de SMS, con el personal de la dirección de mantenimiento e inspección, trabajó en equipo para la verificación exhaustiva de lo sucedido en el motor de la aeronave, ya que se presentó una alta temperatura del EGT (Temperatura de Gases de Escape) del motor derecho donde se produjo un STALL por un problema en el Anti-Icing System por sangrado o fuga de aire neumática aparentemente detectada.

- Debe realizarse la sustitución del motor según lo especificado por el fabricante.
