# INFORME PRELIMINAR

EXPEDIENTE 049/2021

MODELO: **PA28R-201T**

MATRÍCULA: **YV1218**

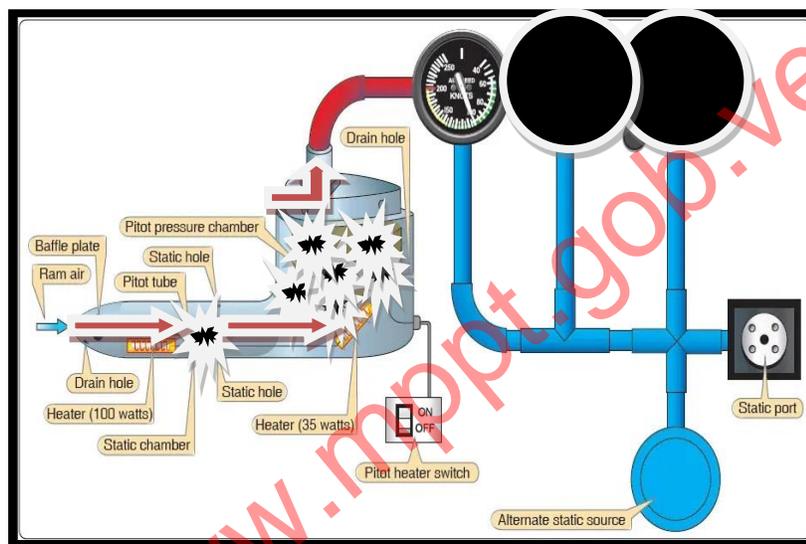
- Revisión con el personal de mantenimiento para verificar la obstrucción de la entrada de aire del sistema Pitot Static por partículas extrañas dentro de la línea de succión, debido a porción de barro, sucio o partículas extrañas de nido de abejas.

IMAGEN DEL TUBO PITOT OBSTRUIDO

- 1) Cuando la aeronave se mantiene mucho tiempo sin uso o hangarizada, se deberá proteger con un protector de tapa o forro al tubo de succión del Pitot Static.
- 2) Se debe mantener con un servicio de 50 a 100 hrs mínimo para la inspección del sistema.
- 3) El operador de la aeronave, deberá realizar antes de salir un 360° “in situ” a la misma para verificación y supervisión de cualquier superficie de control, trenes de aterrizaje, motores o hélices si existe alguna irregularidad.
- 4) Se recomienda la debida inspección por seguridad del sistema o los sistemas antes de cada vuelo.
