INFORME PRELIMINAR

EXPEDIENTE 033/2021

INCIDENTE DE AVIACIÓN

MODELO: **DC-9-82**

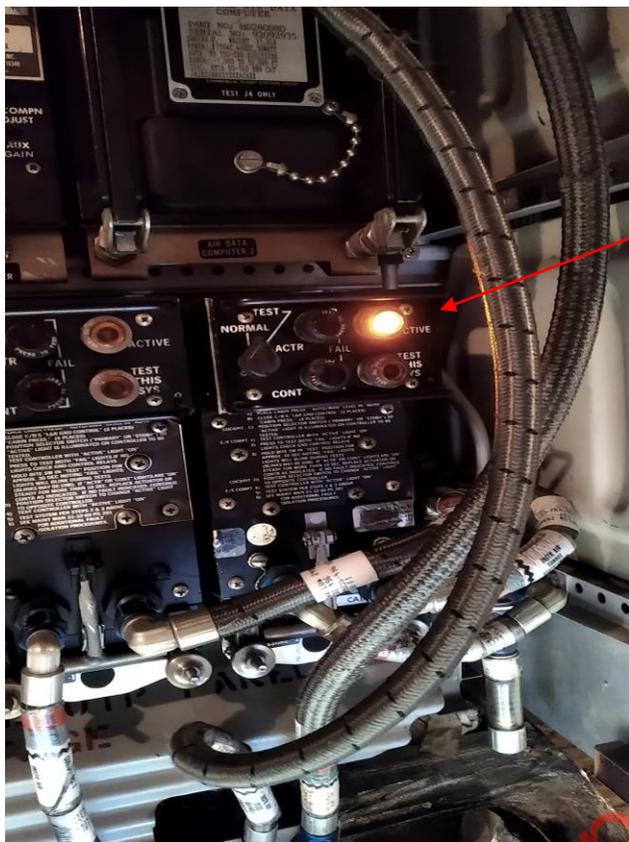
El vuelo se efectuó normalmente en fase de ruta a nivel de crucero 30.000FT, se encendió la luz de presurización flow, la cual indica falta de presurización de aire acondicionado, ocasionando una despresurización lenta y progresiva, decidieron ejecutar el procedimiento establecido en el manual QRH y la tripulación tomo la decisión de retornar, ya que observaron que las condiciones meteorológicas estaban marginadas (Mal Tiempo), realizaron un descenso de emergencia a 21.000FT controlando la falla, se mantuvieron en esa altura, hasta lograr descender y aterrizar en el Aeropuerto Internacional "SIMON BOLIVAR" Maiquetía, Estado La Guaira (SVMI). Sus ocupantes resultaron ilesos y la aeronave sin daños.

Luz encendida de presurización
flow, al aterrizar la aeronave
