# INFORME PRELIMINAR

EXPEDIENTE 045/2021

## ACCIDENTE DE AVIACIÓN

MODELO: **U206G**

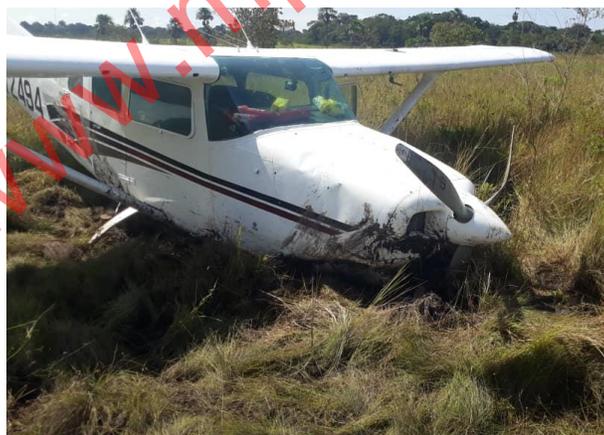
*Img 1: Sitio donde quedó la aeronave con el tren de aterrizaje principal hundido en el pantano, las hélices ligeramente dobladas hacia atrás por impacto sin potencia*

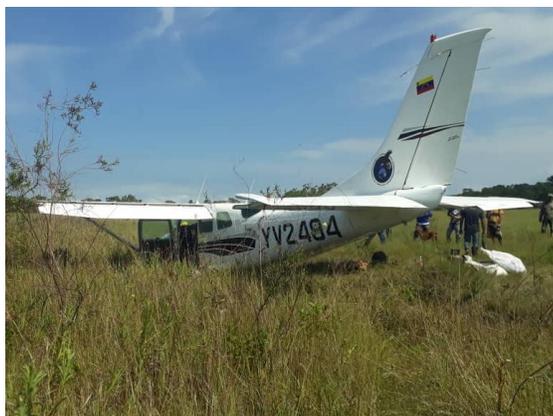
Img 2: Vista posterior de la aeronave

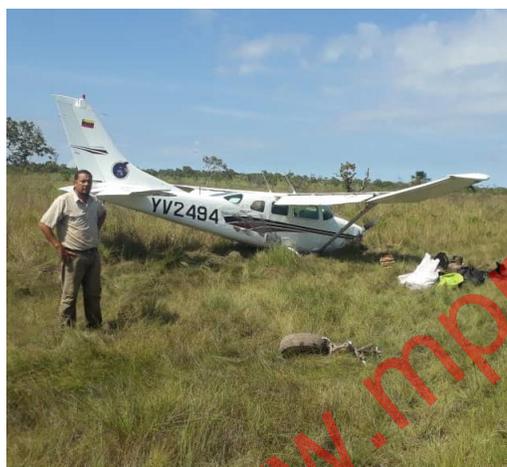
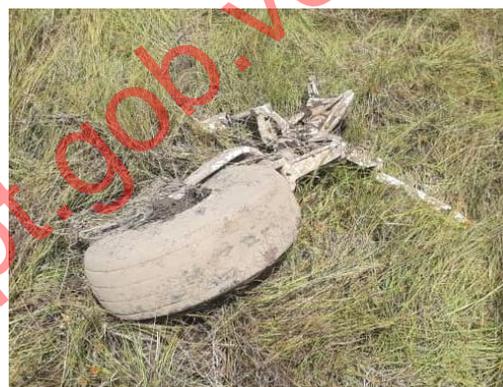
Img 3: Vista derecha de la aeronave observando en el piso la pierna de tren de nariz arrancada de su soporte.

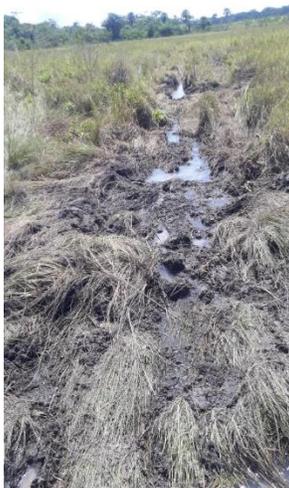
Img 4: Huellas del recorrido del tren de aterrizaje en el pantano.

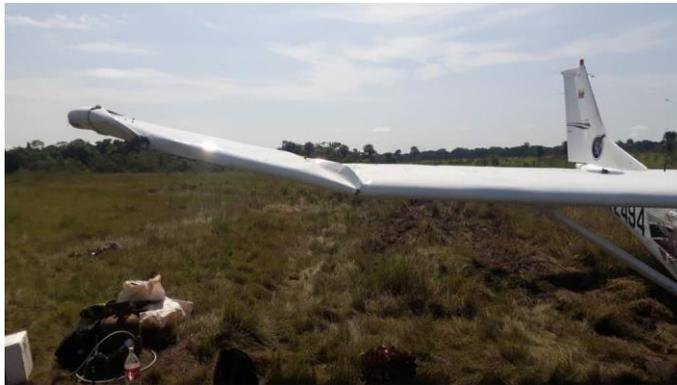
Img 5: Extremo del ala derecha doblada por impacto contra el suelo.
