INFORME PRELIMINAR

EXPEDIENTE 036/2021

INCIDENTE DE AVIACIÓN

MATRÍCULA: **YV2707**

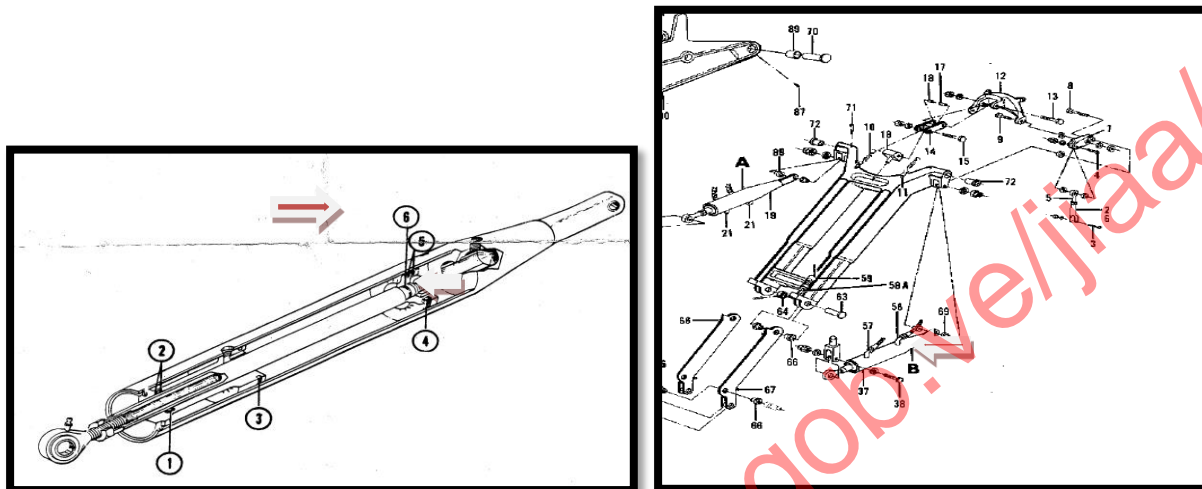
EN FASE DE APROXIMACIÓN Y ATERRIZAJE, LA AERONAVE PRESENTÓ UN PROBLEMA DE FUGA HIDRAULICA EN EL SISTEMA DEL ACTUADOR DEL TREN PRINCIPAL DERECHO. LOS TRIPULANTES ILESOS Y LA AERONAVE CON DAÑOS EN EL SISTEMA HIDRAULICO. PESO MÁXIMO DE DESPEGUE DE LA AERONAVE 5.330Kg.

Causa probable: La causa probable detectada fue el O-RING o sello del amortiguador cilíndrico del tren principal derecho dañado, lo que causó la fuga excesiva del fluido hidráulico por el actuador, por lo cual la aeronave al aterrizar y en fase de recorrido final de la pista se quedó sin frenos.

IMAGEN DEL ACTUADOR CILINDRICO HIDRAULICO DEL TREN PRINCIPAL DER. MARCADO N°6 O-RING DAÑADO Y MARCADO (B) EL CILINDRO AFECTADO

1. Realizar el respectivo re-acondicionamiento del conjunto de trenes principales por vencimiento de calendario hasta el **29/09/21**, según lo indicado en el programa o manual del fabricante y especificado e indicado en el Control de Componentes de la aeronave.
2. Disponer de inspecciones cada 6 meses en el almacén para verificación de consumibles, repuesto y componentes trazables por vida límite o Hard Time.
3. Programar con el Operador o Explotador los tiempos de servicio rutinario y no rutinario, para que sea planificada antes de dicha inspección programada.
4. Los técnicos, deben trabajar con la documentación técnica actualizada, según lo indicado en los manuales del fabricante y al finalizar dar asentamiento y el **Release** respectivo en ambas bitácoras, para una **acción terminante**.
