INFORME PRELIMINAR

EXPEDIENTE 046/2021

INCIDENTE GRAVE DE AVIACIÓN

MODELO: **DC-9-83 (MD83)**

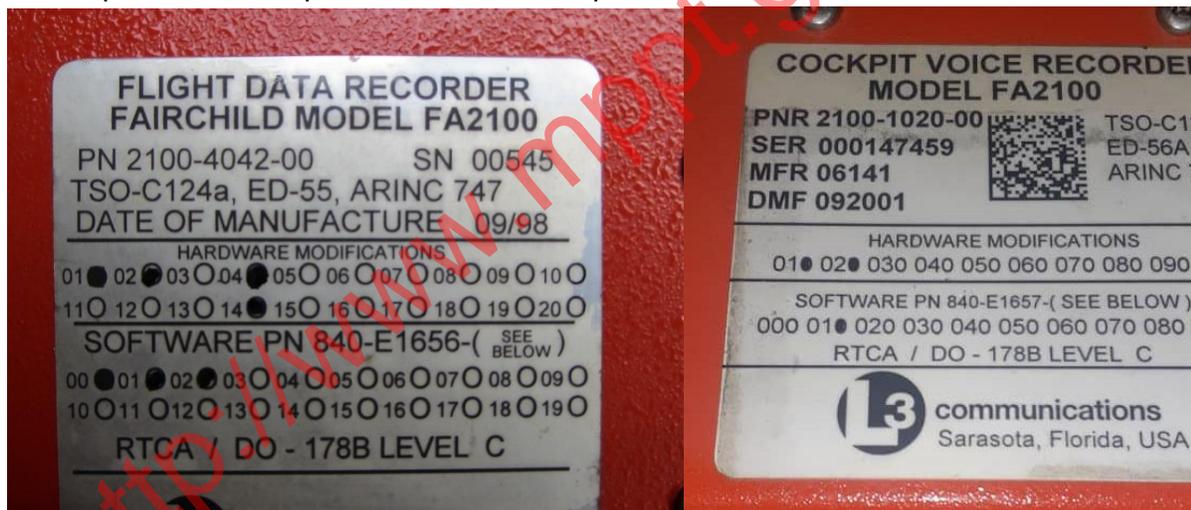
Img 1: Etiquetas de identificación de los registradores de datos de vuelo

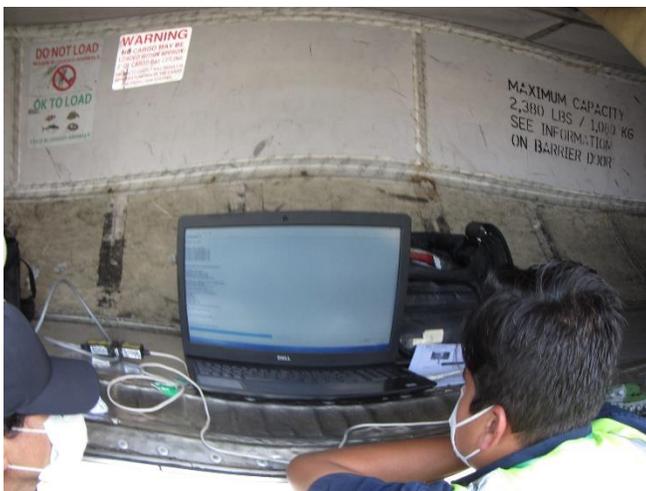
7. Se descargó la data del CVR y del FDR posteriormente se analizó la información contenida en los mencionados equipos, estableciendo los parámetros de vuelo y condición operacional de los motores en el momento que se inició la vibración. Debe resaltarse que esta aeronave no cuenta con sensores de vibración de motores, por lo tanto este parámetro no se registra en FDR. Sin embargo, se pudo verificar que el testimonio de los pilotos coincidía con los parámetros registrados por FDR. El CVR se descargó, pero solamente se grabó el segmento de tiempo de vuelo durante el aterrizaje, debido a que el taxeo y maniobras en tierra se grabaron sobre la fase previa de vuelo.

Img 2: Descarga y análisis de los registradores de datos de vuelo

1. Establecer un procedimiento que permita desconectar el CVR, en el momento de apagado de los motores para evitar que se continúe grabando en la pista, y de esta manera se puedan verificar las condiciones a bordo durante el vuelo.

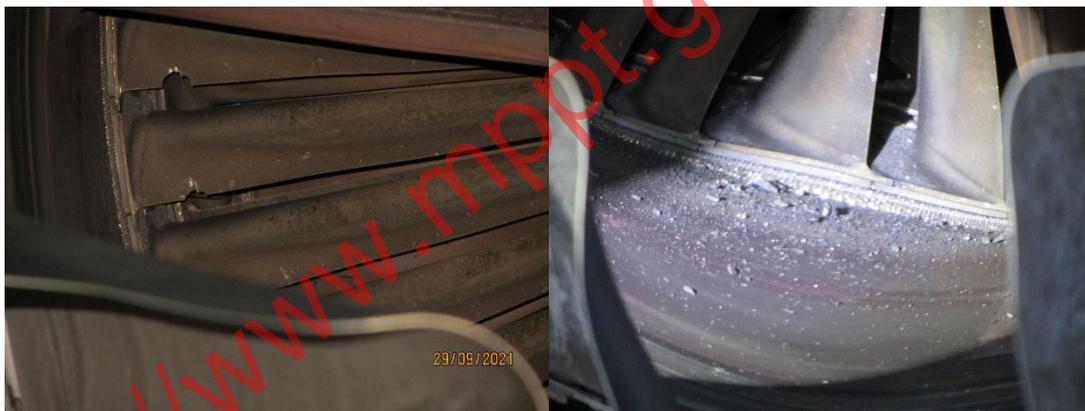
8. Se hizo inspección visual y fijación fotográfica de la condición interna del motor 1. No se observaron daños en el fan del motor. Se observaron daños en alabes de la cuarta y última etapa de turbina, por impacto con objetos extraños, encontrándose residuos metálicos en la tobera. También se observó desprendimiento y pérdida del cono que orienta salida de gases en la tobera.

Img 3: Condición del motor 1, daños por impacto en alabes de T4 y residuos metálicos.

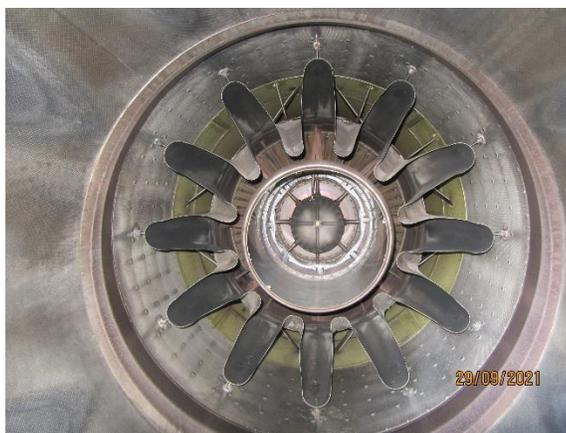
Img 4: Condición del motor 1, ausencia del cono de salida en la tobera.

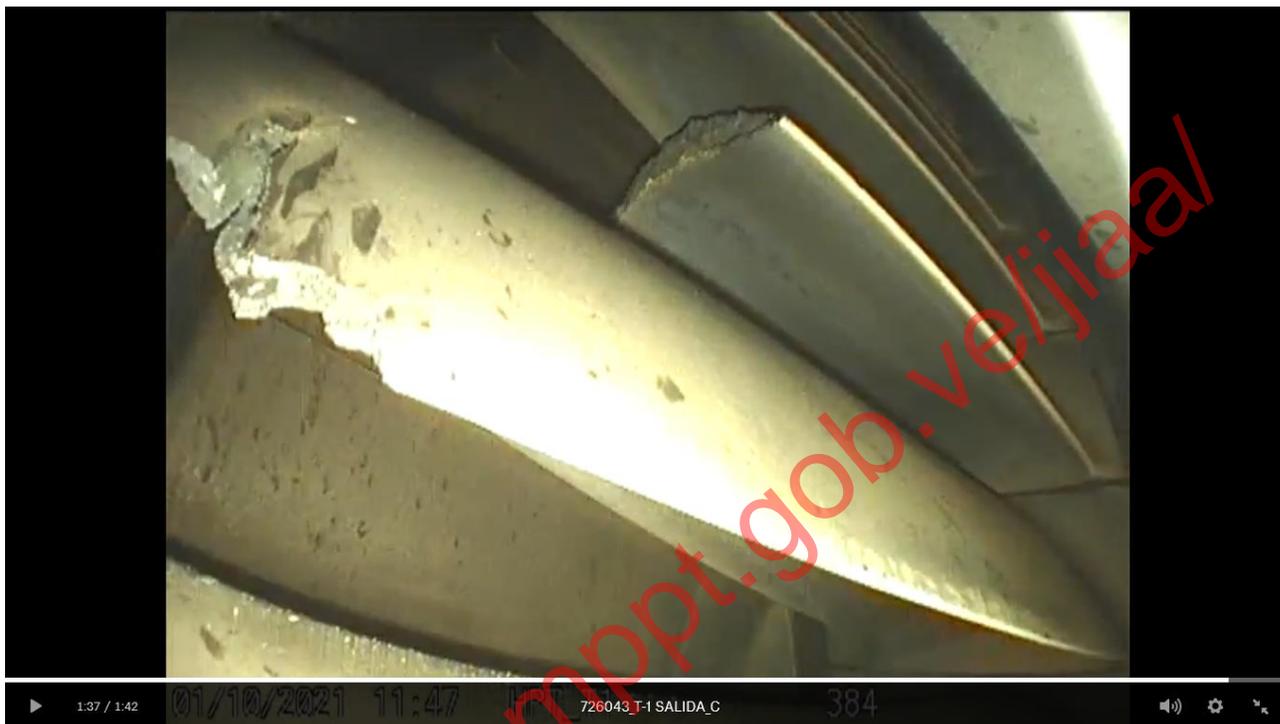
9. Se desmontó el motor izquierdo y se le realizó inspección boroscópica. No se observaron discrepancias en la inspección del compresor y de la cámara de combustión. En la rueda de turbina 1 se observó un álabe que se fracturó a la mitad de su longitud desde la raíz y la sección desprendida ocasionó rotura de numerosos álaves de la primera etapa, provocando daño en alabes de turbina y estatores de las etapas 2, 3 y 4.

Img 5: Inspección boroscópica: se observa alabe fracturado y a su lado otro alabe con el daño producido por el impacto del fragmento de alabe desprendido.

1. Experticia del motor: El explotador enviará el motor Pratt & Whitney modelo JT8D-219S/N 726043 a un taller certificado para realizar la experticia y determinar la causa raíz del suceso con el fin de emitir las recomendaciones de seguridad operacional pertinentes.
