INFORME PRELIMINAR

EXPEDIENTE 022/2021

INCIDENTE DE AVIACIÓN

MODELO: **L410 UVP**

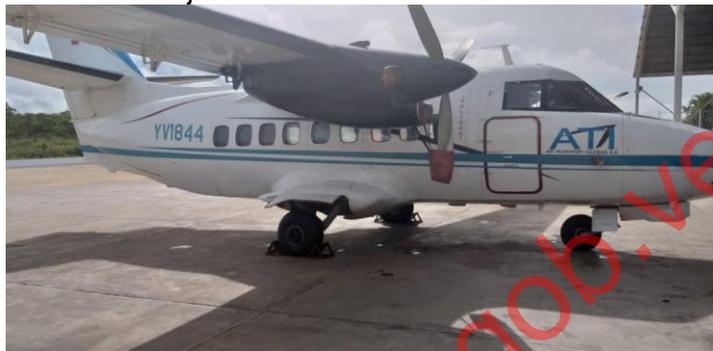
Img 1. Inspección Externa de la aeronave YV1844 no se observaron daños a la estructura

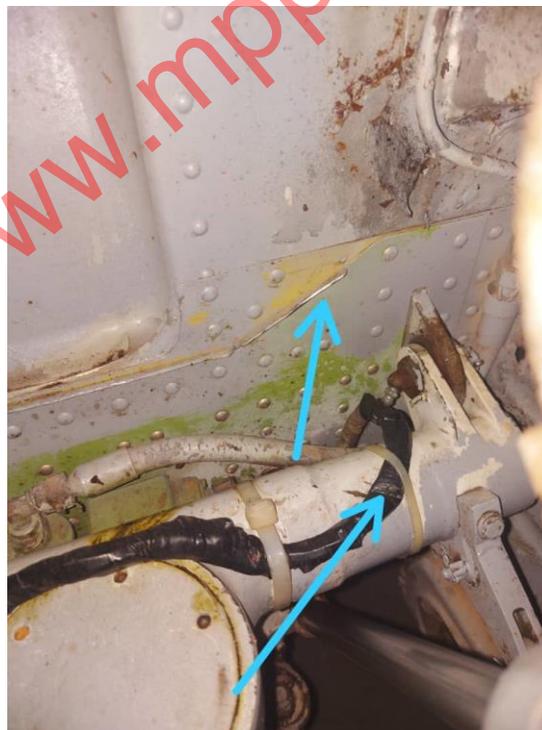
Img 2. Al inspeccionar el alojamiento del tren de aterrizaje de nariz, se observó daño por rozamiento en el aislante del cableado del sistema de retracción, producido por

la cinta de fijación (tie rack) señalado por la flecha inferior. Esto facilitó la formación de un arco eléctrico de los cables a la lamina inferior del fuselaje donde señala la flecha superior. Como consecuencia dejó de funcionar el circuito eléctrico del sistema de retracción del tren de aterrizaje.

A la Organización de Mantenimiento Aeronáutico Aeroservicios Daytona OMAC N 052: cuando se haga la reparación, mejorar el ruteo del cableado del sistema de retracción del tren de aterrizaje de la aeronave YV1844, con el objeto de evitar que se vuelva a dañar por rozamiento y utilizando materiales aislantes que tengan buena resistencia al rozamiento.
