INFORME PRELIMINAR

EXPEDIENTE 014/2021

INCIDENTE DE AVIACIÓN

MODELO: 737-230

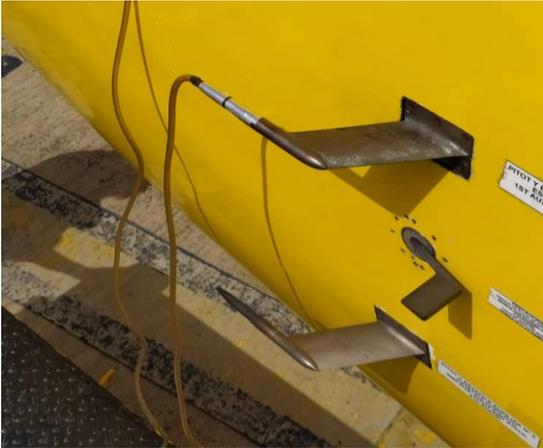
Ilustración 3 Preparación de Sonda Pitot

3. Preparación de sondas pitot para simulación con tester Pitot Static

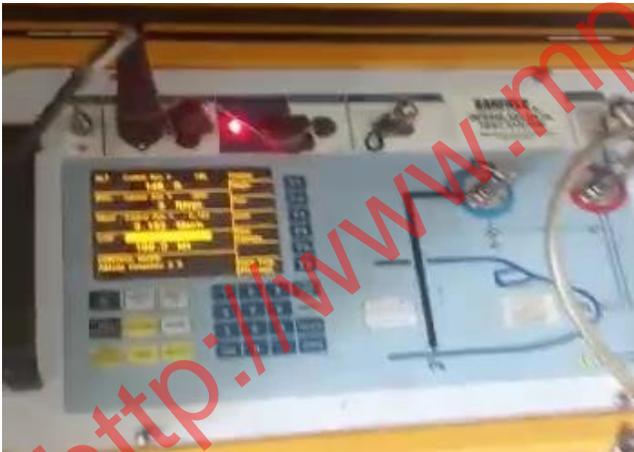
Ilustración 4 Tester en Funcionamiento

4. Equipo de prueba en pleno funcionamiento durante simulación de velocidad, se observó la misma indicación en ambos velocímetros.

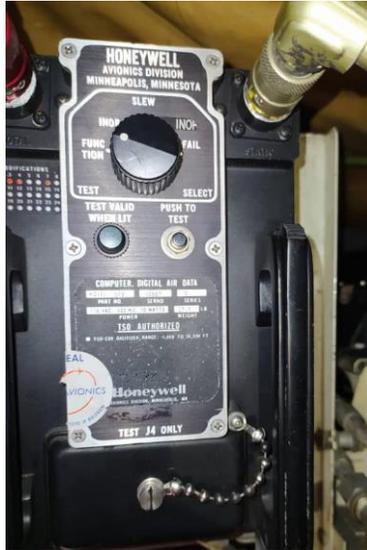
Ilustración 5 Air Data Computer

5. ADC (Air data Computer). Recibe señal analógica de las tomas Pitot –Static y las convierte en señales eléctricas para enviarlas a los indicadores de velocidad, altitud, climb.

La Junta Investigadora de Accidentes e Incidentes de Aviación Civil (JIAAC), enmarcada en las investigaciones realizadas inicialmente determinó que, la **causa probable** del incidente fue el factor material debido al **mal funcionamiento de la computadora Air Data Computer (ADC)**, y como **factor contribuyente**, la falla en la realización de mantenimiento al remplazar el tubo Pitot respectivo, toda vez que al remplazar esta pieza no se limpiaron adecuadamente las líneas. Esto pudo ocasionar la obstrucción de las mismas y llevar parte de los residuos hasta el ADC.

1. Implementar un procedimiento efectivo que permita la verificación del estado físico y operacional de los conectores y terminales eléctricos que interactúen con el funcionamiento de los sistemas y equipos de indicación de velocidad y altitud para toda la flota de aeronaves de la empresa.
2. Supervisar y verificar que, todas las órdenes de ingeniería y tareas de trabajo aplicadas, sean concluyentes en el área de observaciones antes de certificar la aceptación.
3. Instaurar un procedimiento para el mantenimiento y limpieza de las líneas de conexión del sistema Pitot al momento del cambio de las piezas.
