# INFORME PRELIMINAR

EXPEDIENTE 021/2021

## INCIDENTE GRAVE DE AVIACIÓN

MODELO: **AN-28**

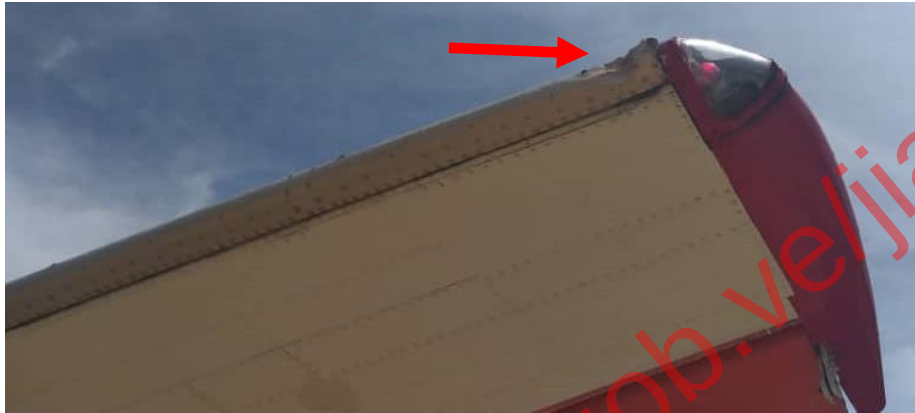
1. Se solicitó la documentación de la aeronave, de la tripulación y los registros de mantenimiento de la aeronave.
2. Se hizo inspección visual y fijación fotográfica de la condición de la externa de la estructura de la aeronave y se observó un impacto de arbusto en el borde de ataque al final del ala izquierda.

**Imagen 1.** Inspección Externa de la aeronave YV2773 se observa impacto en el ala izquierda

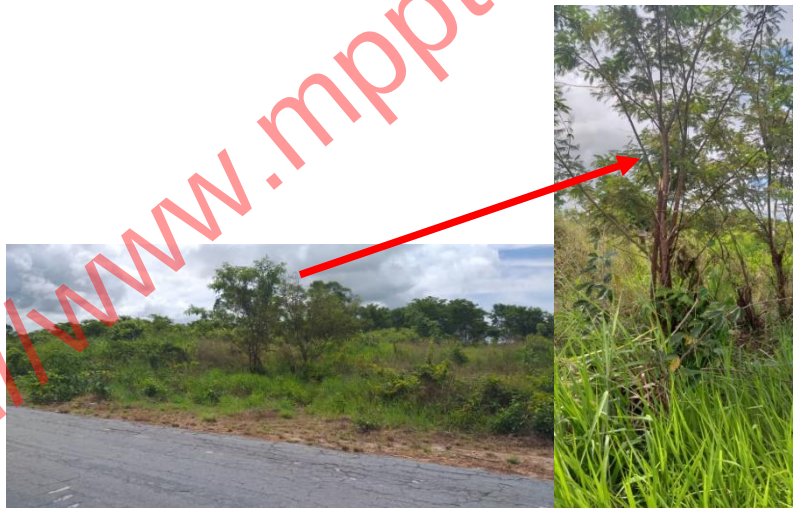
**Imagen 2.** Al pasar revista de la zona de seguridad se observó el arbusto que fue impactado por el ala izquierda.

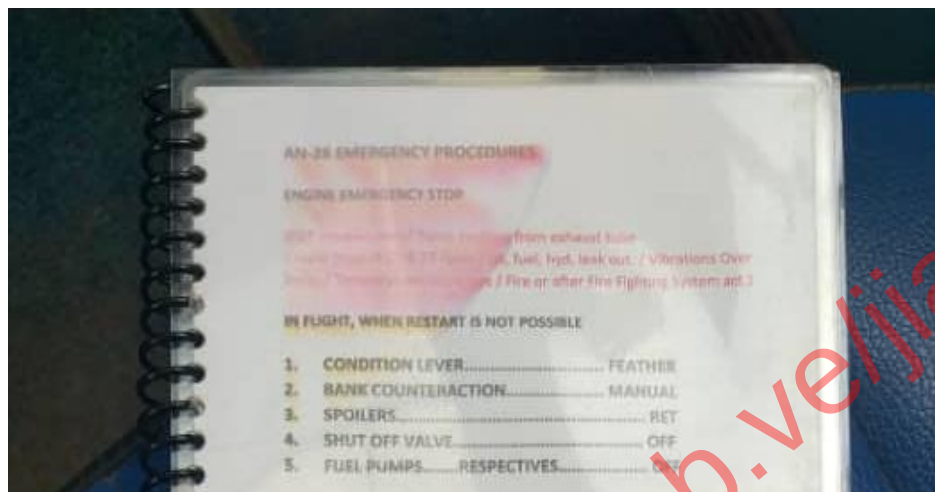
**Imagen 3.** Procedimientos para apagar un motor en vuelo y embanderar la hélice
