# INFORME PRELIMINAR

EXPEDIENTE 016/2021

## INCIDENTE GRAVE DE AVIACIÓN

MODELO: **737-230**

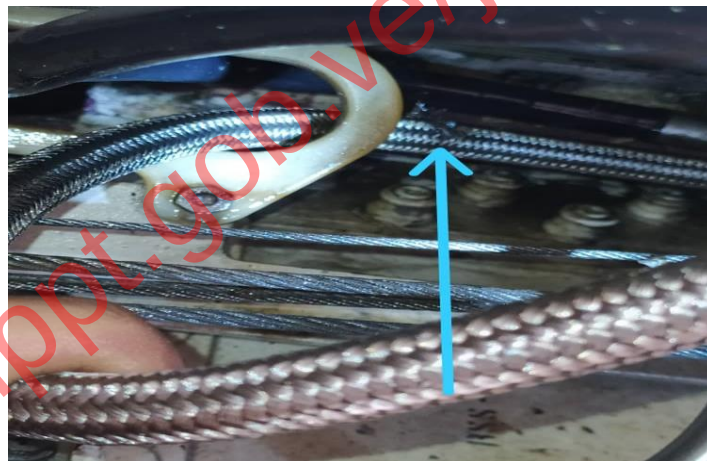
## Ilustración 2. Línea Flexible Rota

2. Se observó línea de retorno de sistema actuador del tren izquierdo rota, esto provocó la pérdida de fluidos y presión en el sistema hidráulico A.

La Junta Investigadora de Accidentes e Incidentes de Aviación Civil (JIAAC), enmarcada en las investigaciones realizadas inicialmente determinó que, la **causa probable** del incidente fue el factor material debido al **deterioro de la línea flexible de retorno, en el actuador del tren principal izquierdo** y como **factor contribuyente**, la falla en la inspección visual del sistema antes de la realización del vuelo.

1. Reporte de pérdida de presión y líquido hidráulico luego del despegue en fase de ascenso inicial, se reemplazó línea flexible según procedimientos del manual de mantenimiento.

1. Implementar un procedimiento efectivo que permita la verificación del estado físico de los conectores y líneas rígidas o flexibles que forman parte de los sistemas hidráulicos en toda la flota de aeronaves de la empresa.
2. Supervisar y verificar que, todas las órdenes de ingeniería y tareas de trabajo aplicadas, sean concluyentes en el área de observaciones antes de certificar la aceptación.
3. Velar que, el SMS notifique de manera inmediata, futuros eventos que afecten la seguridad operacional (Incidentes, Incidentes Graves y Accidentes) a la Junta Investigadora de Accidentes e Incidentes de Aviación Civil (JIAAC).

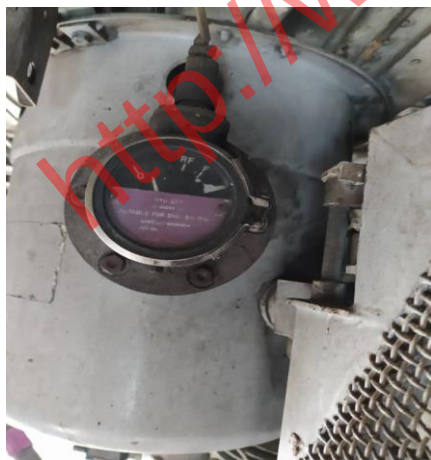
## Ilustración 3. Reservorio de Líquido Hidráulico.

3. Reservorio de líquido hidráulico del sistema, se observa el bajo nivel de fluido

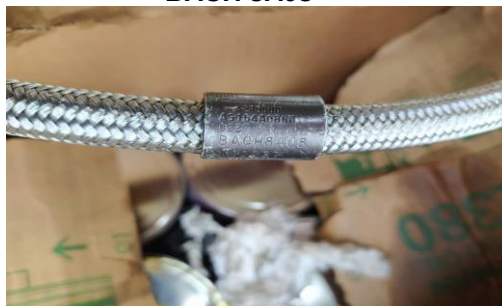
#### Ilustración 4. Aeroquip AS154A08NN

#### 4. Identificación de la línea flexible rota.
