# INFORME PRELIMINAR

EXPEDIENTE 013/2021

## INCIDENTE DE AVIACIÓN

MODELO: 737-230

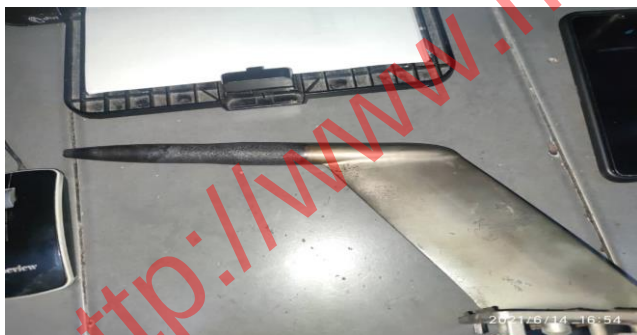
Imagen 3. Tubo Pitot reemplazado

2. El día 10 de junio de 2021 se reportó luz del tubo pitot del capitán encendida en vuelo, esta indicación se presenta al detectarse alta temperatura en el tubo pitot.

3. Debido al reporte descrito en el slip N° 077299 del log Book, el día 10 de junio, se procedió al remplazo del tubo pitot quemado, según manual de mantenimiento, sin embargo, no se realizó soplado de líneas por no estar descrita esta práctica en el referido manual.
