INFORME PRELIMINAR

EXPEDIENTE 015/2021

INCIDENTE DE AVIACIÓN

INFORME PRELIMINAR DE INCIDENTE DE AVIACIÓN EXPEDIENTE N°.015/2021

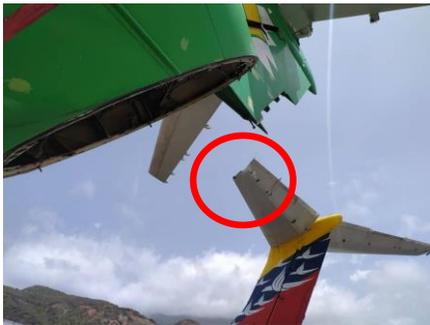
Ilustración 1. Referencia Fotográfica de Ambas Aeronaves

1. En primer plano el YV 2945 de LASER, al fondo, los daños causados al estabilizador horizontal de YV2957 de Aeropostal, (En Circulo).

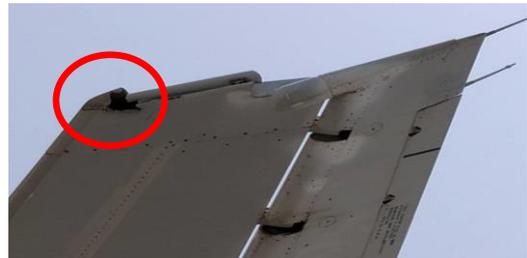
Ilustración 2. Estabilizador de YV2957 de Aeropostal

2. Detalle del daño al estabilizador.

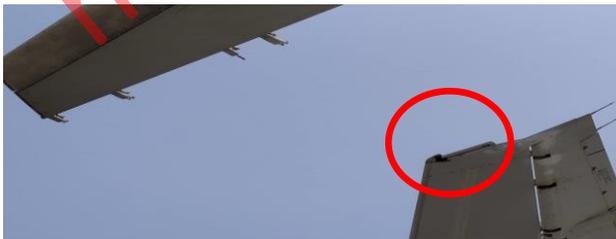
Ilustración 3. Detalle de Estabilizador

3. Detalle del daño al estabilizador

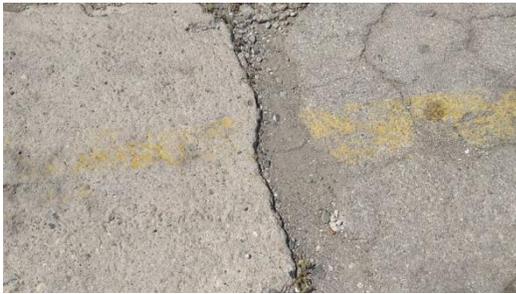
Ilustración 4, Zona de Rodaje Agrietada y sin demarcación visible

La Junta Investigadora de Accidentes e Incidentes de Aviación Civil (JIAAC), enmarcada en las investigaciones realizadas inicialmente determinó que, la **causa probable** del incidente fue el factor humano, debido al **procedimiento inadecuado en la movilización de la aeronave por parte de personal de la empresa AEROSERVICIOS GLECO 904, al no emplear los métodos de comunicación idóneos** y como **factor contribuyente** la ausencia de equipos de comunicación, procedimientos para realizar maniobras en áreas confinadas, hacinamiento en la zona por la cantidad de aeronaves aparcadas en rededor y la mala señalización de las zonas de aparcamiento en los alrededores de los hangares, así como el desgaste asfáltico en el área de maniobras.

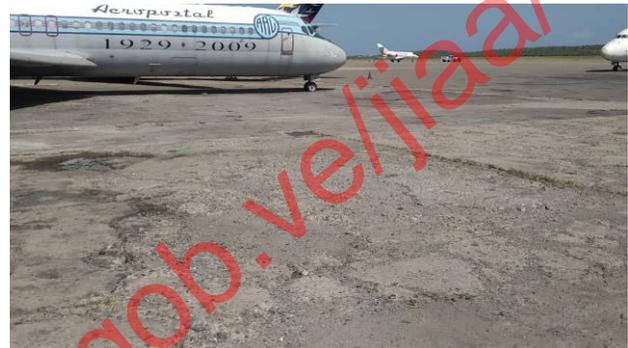
Ilustración 5. Baches en Asfalto
