INFORME PRELIMINAR

EXPEDIENTE 011/2021

INCIDENTE GRAVE DE AVIACIÓN

MODELO: **DC-9-83 (MD83)**

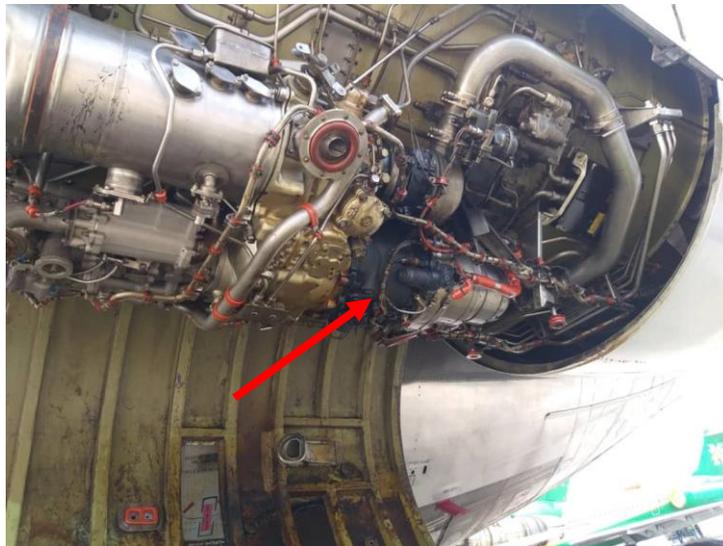
Img 1. Condición del motor 1, la flecha señala el CSD aun instalado en el motor, presentó evidencia de haber alcanzado temperaturas muy altas pero no fuego.

13. Se descargó la data del CVR y del FDR posteriormente se analizó la información contenida en los mencionados equipos.
14. Se verificó que no hubo desarrollo de un incendio, pero si alta temperatura causada por falla del CSD el cual perdió todo el fluido de trabajo de su interior, lo cual provocó la formación de humo y de no haberse controlado hubiera desatado incendio del motor.

2. Revisar en la programación de mantenimiento de las aeronaves, la clasificación de mantenimiento "on condition" para el CSD, ya que se observa que la falla de este componente compromete seriamente la seguridad operacional, pudiendo entonces clasificarse como "hard time" o tiempo horario más tiempo calendario para prevenir la falla del mismo durante su operación.

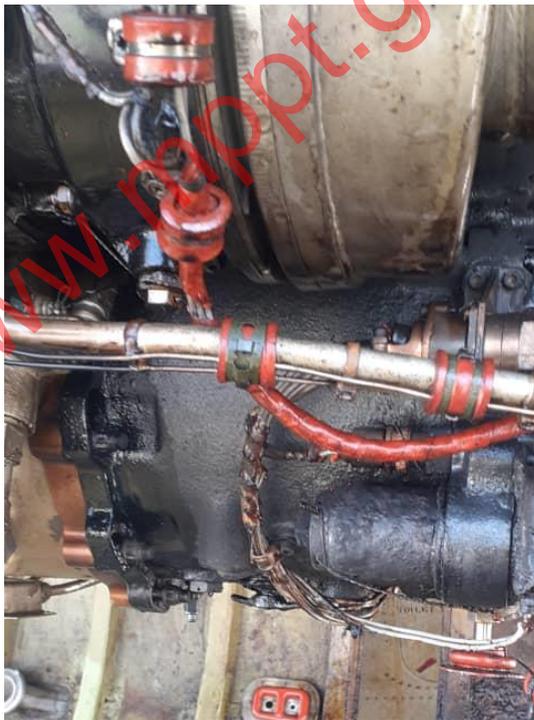
Img 2. Condición del CSD aun instalado en el motor, los recubrimientos y aislantes de los cables no sufrieron combustión
