JUNTA INVESTIGADORA DE ACCIDENTES DE AVIACIÓN

INFORME FINAL

EXPEDIENTE 008/2019

AERONAVE MARCA BELL HELICOPTER, MODELO UH-1B,

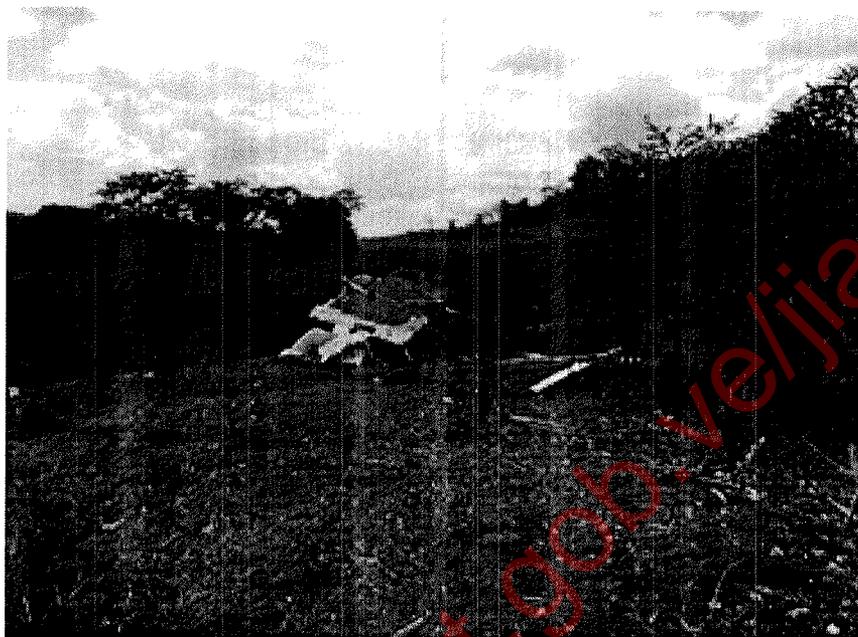
La aeronave quedó totalmente destruida por el impacto.

Foto 1. Restos de la aeronave en el lugar del suceso. Se observa la parte inferior del fuselaje.

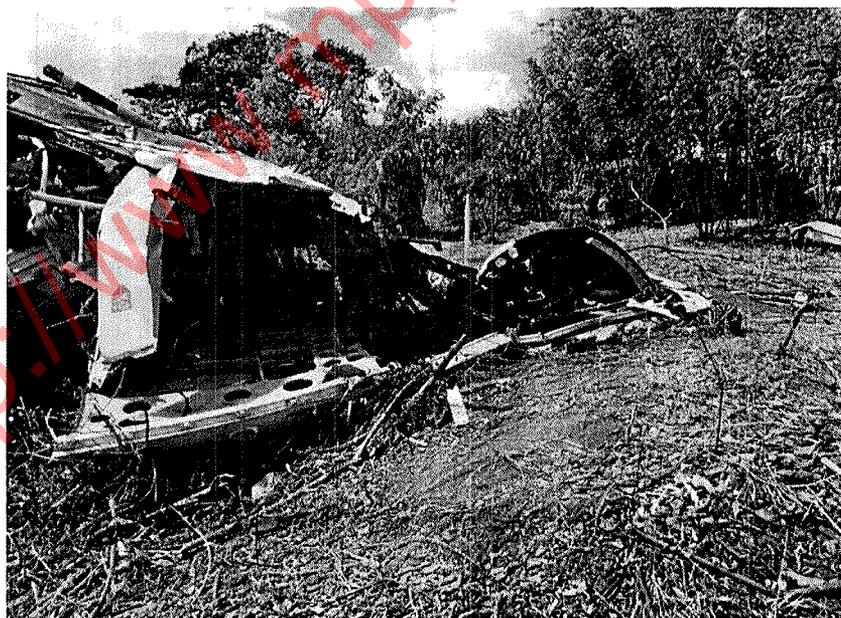
Foto 2. La parte inferior del fuselaje colapso sobre el techo de la cabina que yace sobre el terreno. Obsérvese la condición irregular del terreno con forma de montículo en el lugar de la toma de contacto.

No hubo fuego. Se encontraron solamente residuos de combustible en los tanques de la aeronave y no se observó dispersión de combustible entre los restos o en el terreno. La superficie del terreno en la zona de la toma de contacto no era plana, habían baches, montículos y pendientes lo cual ocasionó el volcamiento hacia delante de la aeronave.

El terreno en la zona de la toma de contacto era irregular no constituido en una superficie plana.

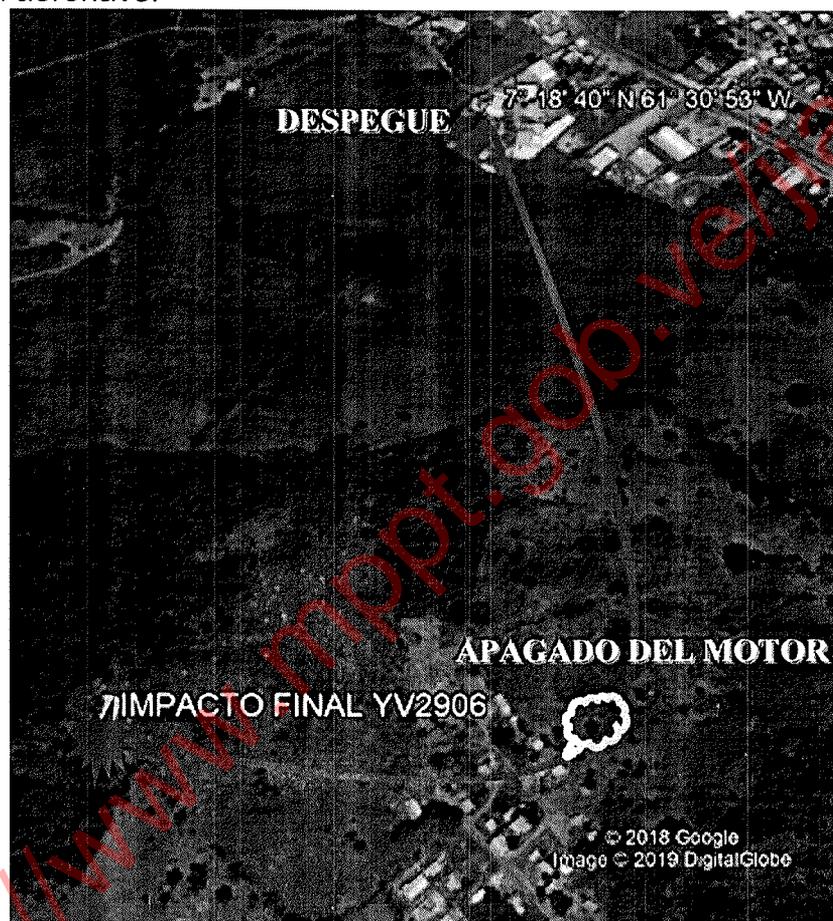
Figura 3. Croquis de la trayectoria e impacto final

La altura de vuelo con relación al terreno era muy escasa, debido a que en el momento del apagado estaba ligeramente por encima de la vegetación circundante. El árbol más cercano a la escena del suceso cuenta con una altura aproximada de

12 metros (39,4 ft). Sin embargo la aeronave llevaba velocidad horizontal respecto a tierra.

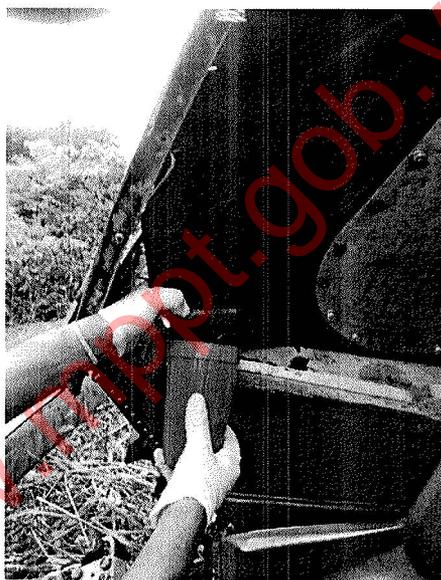
Los tanques de combustible no se rompieron en el impacto, sin embargo se comprobó que solamente contenían restos de combustible.

Figura 4. Los tanques de combustible estaban vacíos solamente se recogieron residuos

No había combustible en los tanques suficiente para garantizar mantener encendido el motor.

La JIAA determinó que la causa probable del accidente fue el apagado del motor ocasionado por agotamiento de combustible. Como factores contribuyentes, la realización de un vuelo no planificado en una aeronave sin certificado de aeronavegabilidad, sin cumplir el piloto con el proceso de habilitación en el tipo de helicóptero UH1 y la condición irregular de la superficie donde se hizo la toma de contacto.

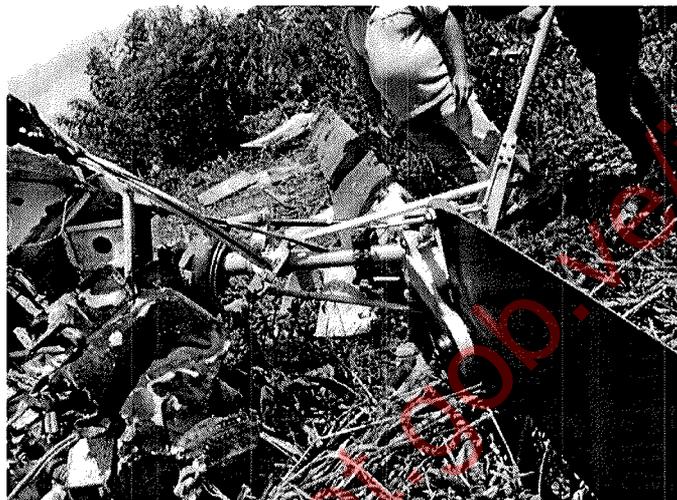
No se observaron daños en las palas causados por impacto en movimiento rotacional, los bordes de ataque no tenían impactos. El mástil del rotor principal no tenía daños por impacto torsional.

Figura 5. En el rotor principal no se observan daños por impacto con potencia.

- La aeronave no tenía aplicación de potencia a los ejes de transmisión del rotor de cola o al mástil del rotor principal, en el momento del impacto, lo cual se manifiesta en la ausencia de daños típicos causados por esfuerzos torsionales en el eje y ausencia de impactos en el borde de ataque de las palas.
