# INFORME PRELIMINAR

EXPEDIENTE 021/2019

ACCIDENTE DE AVIACIÓN

MODELO: **JS32**

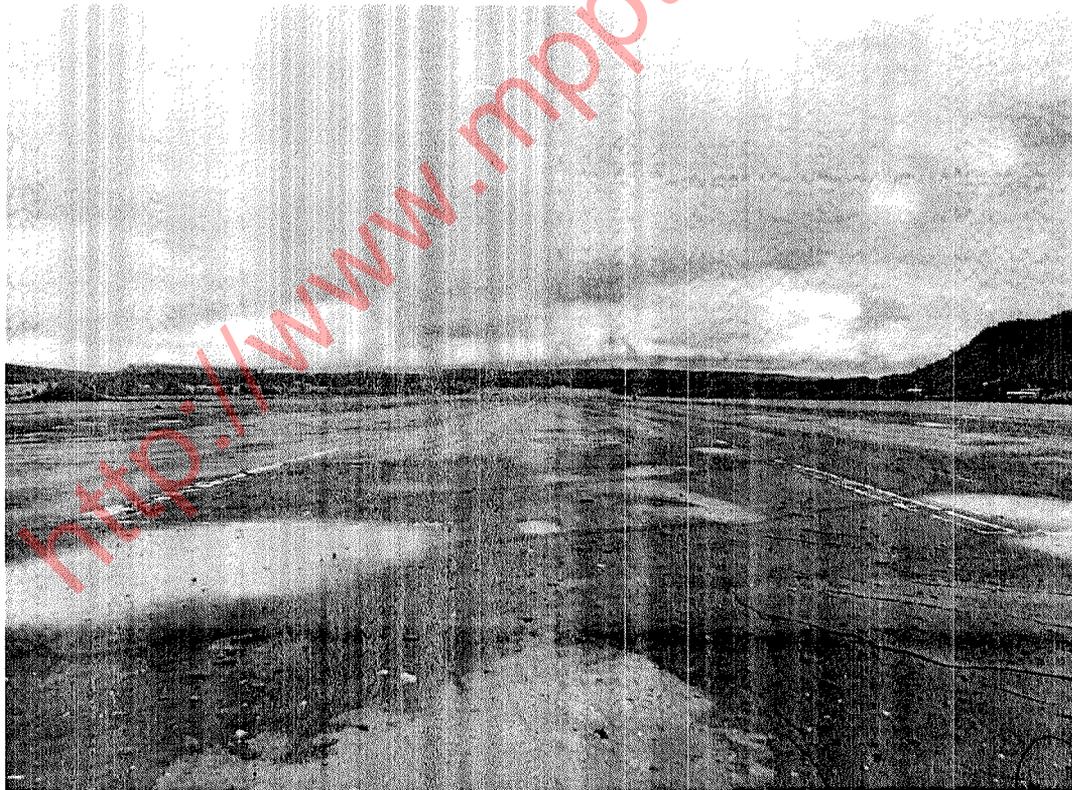
1. UMBRAL 36, pista en uso para el aterrizaje:

- 1.1. Promover la repavimentación de la pista 18/36.
- 1.2. Capacitar y designar bomberos aeronáuticos de acuerdo a la categoría del aeropuerto, motivado a que para el momento del suceso, se encontraba solo un bombero para atender la emergencia en el Aeródromo.
- 1.3. En Pro de la seguridad operacional, promover la limpieza de las zonas de seguridad de la pista 18/36, por la existencia de escombros y montículos de tierra cercanos a los bordes de pista, que se conforman como obstáculos para las operaciones.
- 1.4. Promover el incremento de la seguridad en el aeródromo con el objeto de evitar que los pobladores de la zona, ingresen libremente a las áreas adyacentes a la pista 18/36 lo cual pone en riesgo la seguridad de las operaciones.

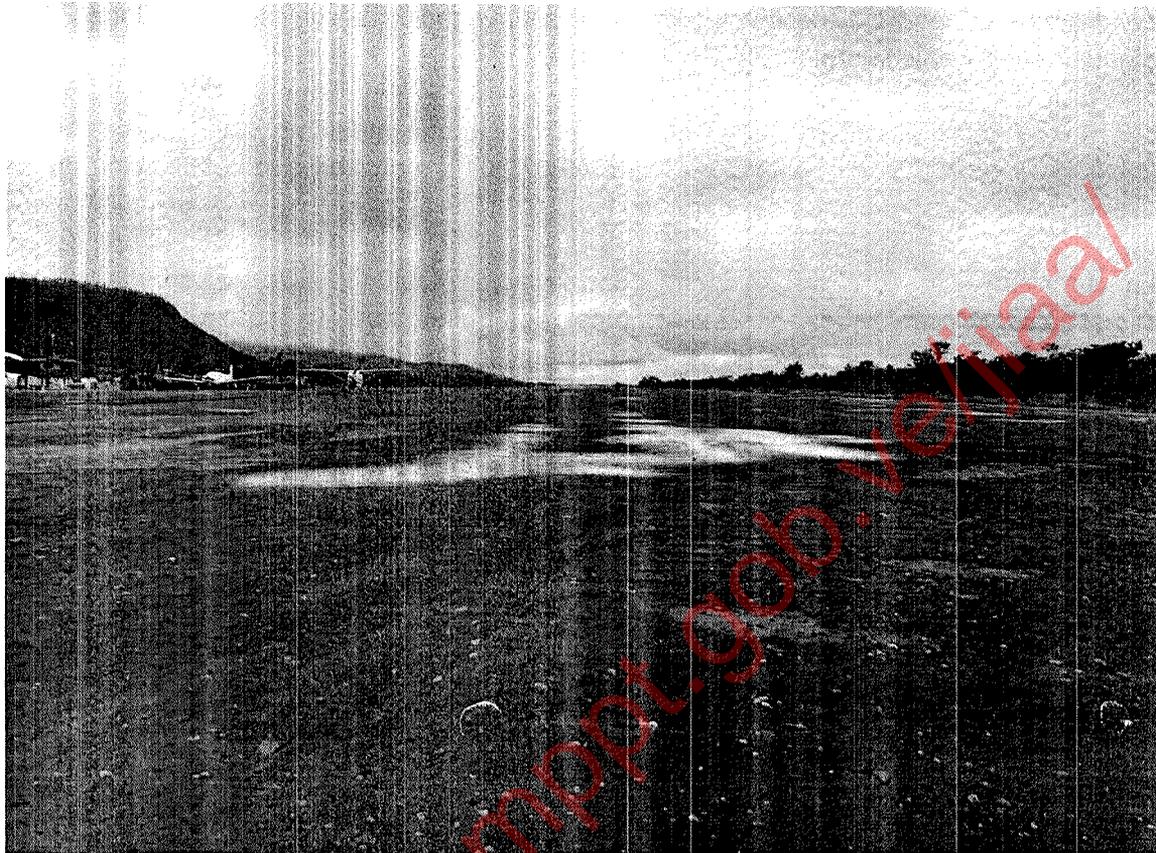
2. UMBRAL 18 pista contraria adyacente a la plataforma de aviación:

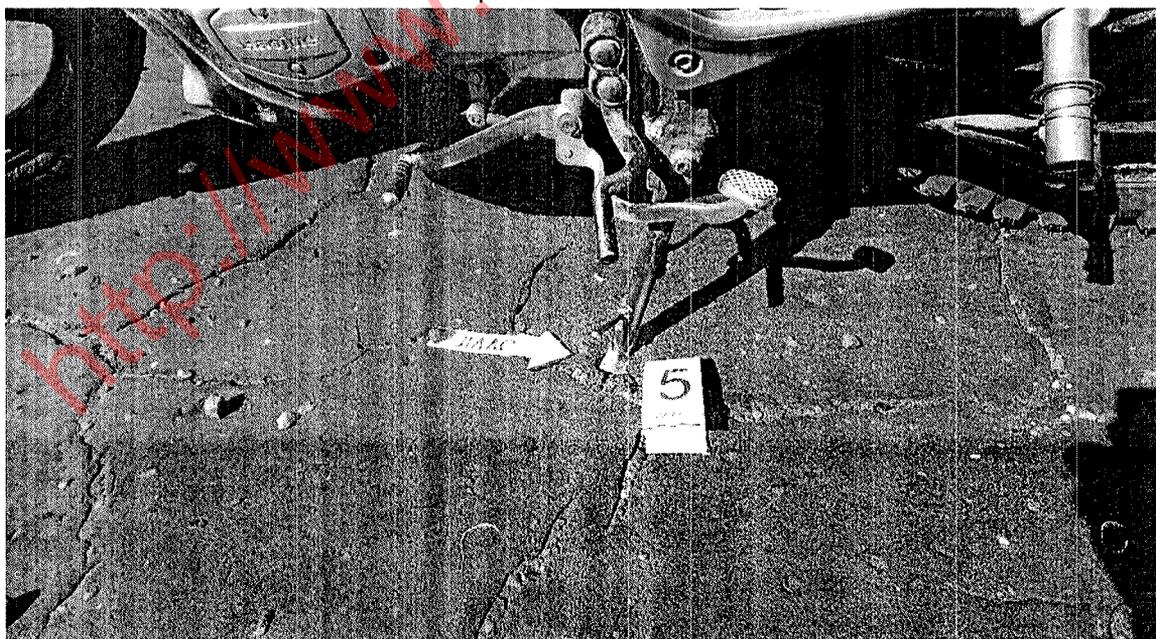
3. Estado de debilitamiento de la capa asfáltica:

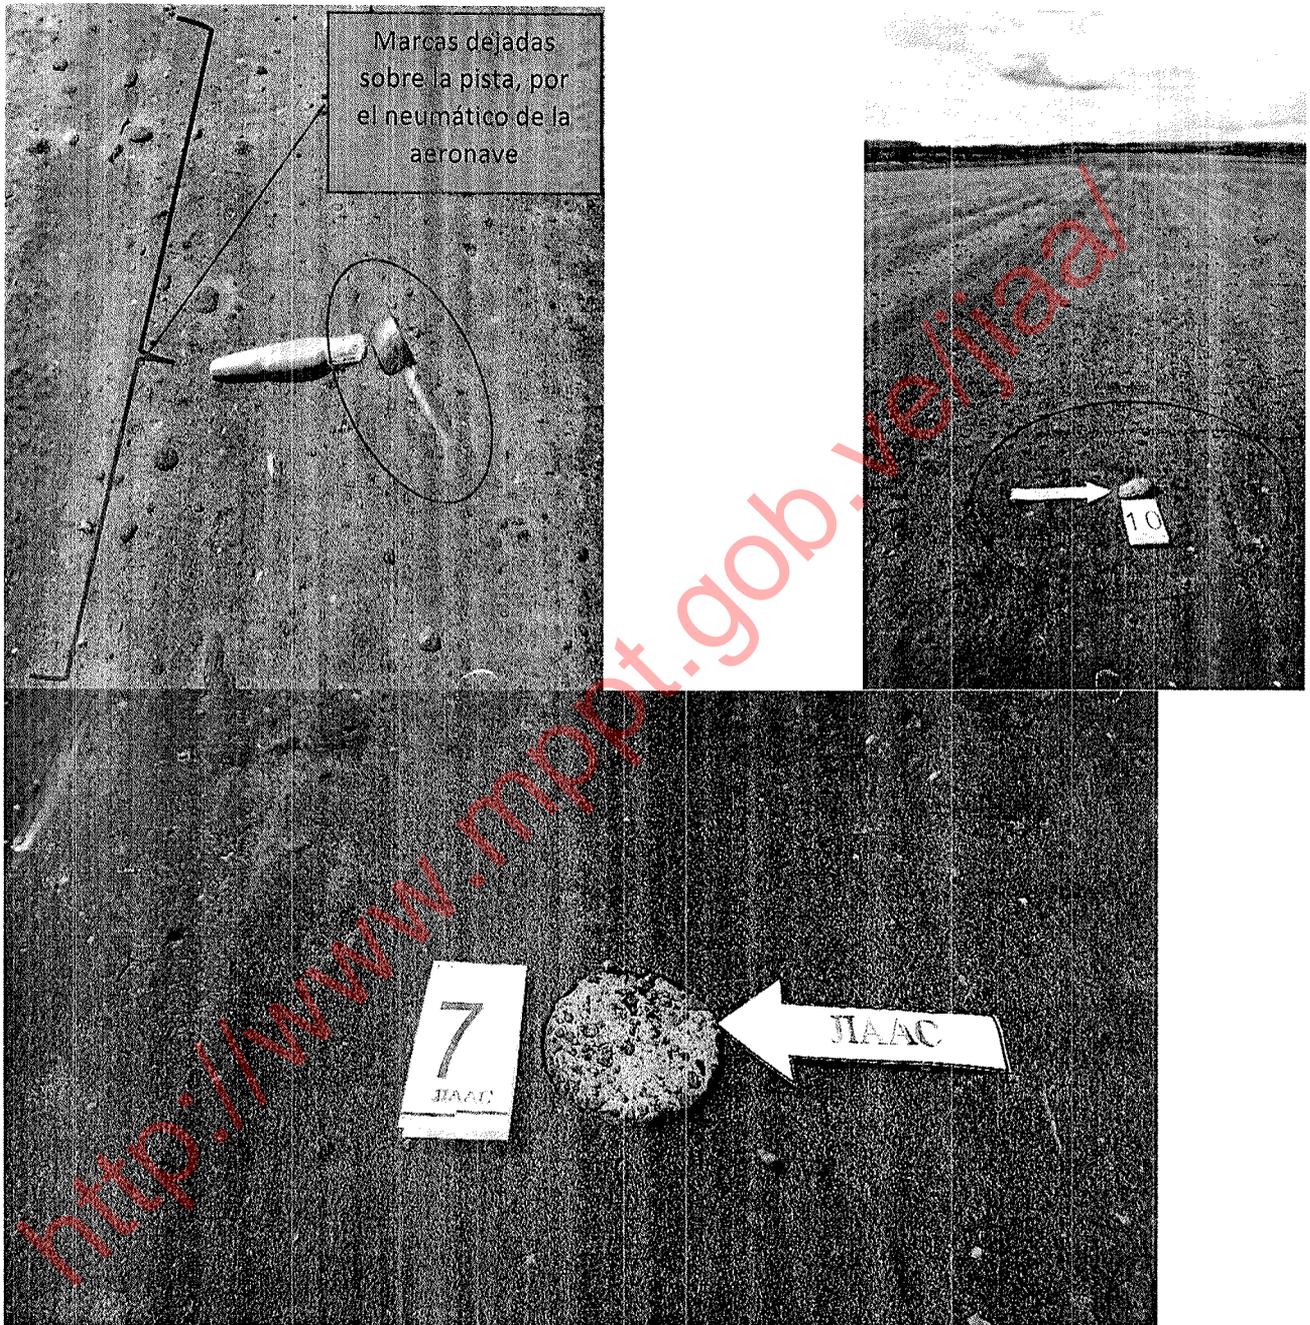
La Junta Investigadora de Accidentes de Aviación Civil (JIAAC) enmarcada en las investigaciones realizadas preliminarmente determinó que la causa probable del accidente, fue el factor humano por incumplimiento de las directivas y procedimientos para la calibración y presión de aire de los neumáticos, según el manual de mantenimiento "Landing Gear Inspection Check" numeral 1 "Tyre Inflation Pressure Maintenance", páginas de la 601 a la 610, siendo el factor contribuyente las precarias y deplorables condiciones físicas de la pista 18/36 por la inestabilidad del pavimento, así como, la existencia de múltiples FOD sobresalientes desde la superficie de la pista.

4. Existencia de FOD incrustados en la pista extremo umbral 36, para el aterrizaje:
