INFORME PRELIMINAR

EXPEDIENTE N°006/2022

MODELO: 787-9

INFORME PRELIMINAR DE INCIDENTE DE AVIACIÓN JIAAC EXPEDIENTE N° 006/2022

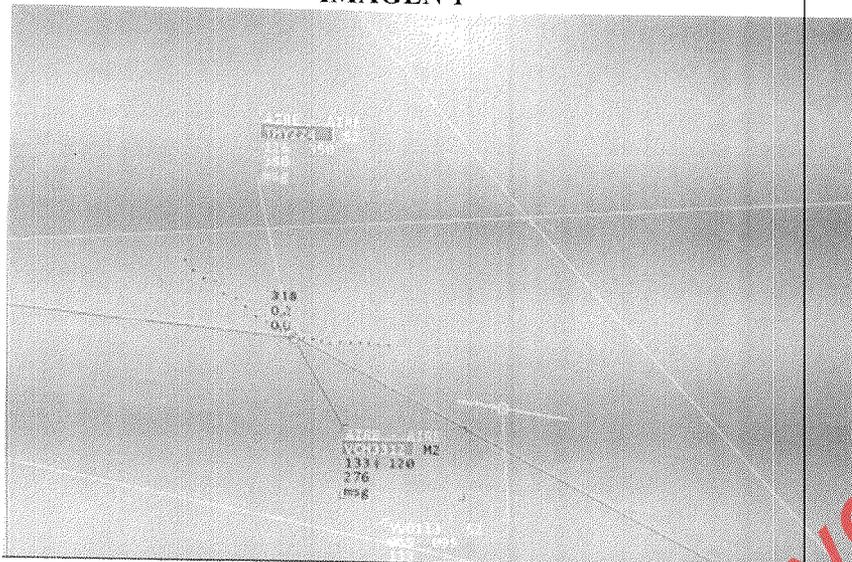
IMAGEN 1

En la imagen 1 se observa la alerta del sistema ASMAC en el Control de Aproximación de Maiquetía.

- Se recomienda Realizar a los CTA involucrados una Capacitación de Actualización de acuerdo a lo establecido en la normativa técnica vigente.
