# INFORME PRELIMINAR

EXPEDIENTE 054/2022

## INCIDENTE GRAVE DE AVIACIÓN

MODELO: **695A**

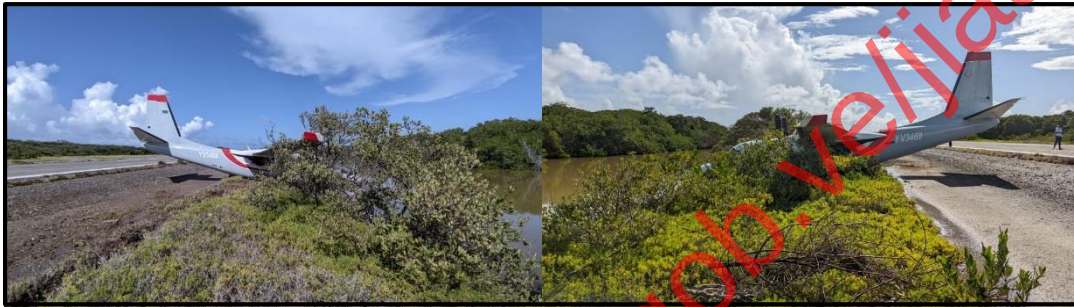
**Fotografía 1. Posición de la Aeronave luego de la excursión**

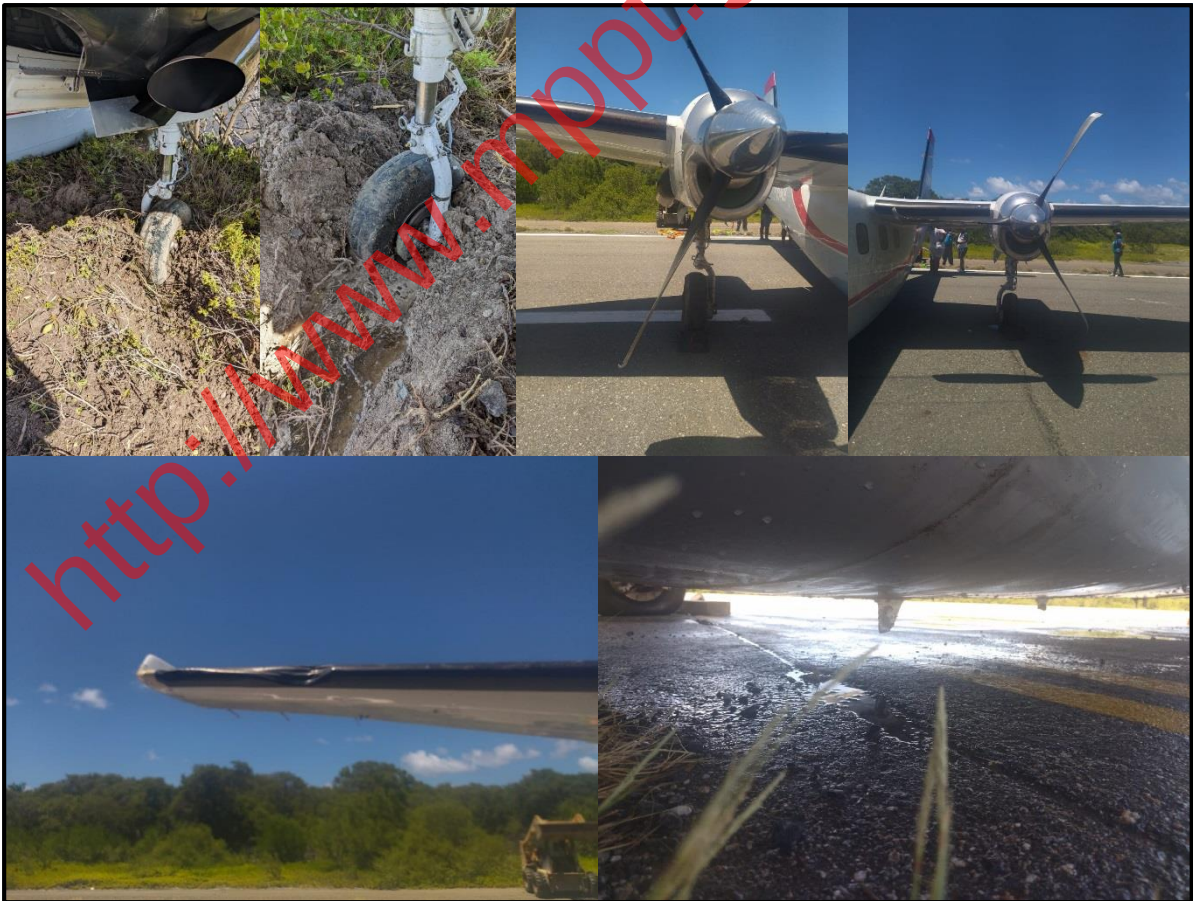
**Fotografía 2. Daños en la aeronave**

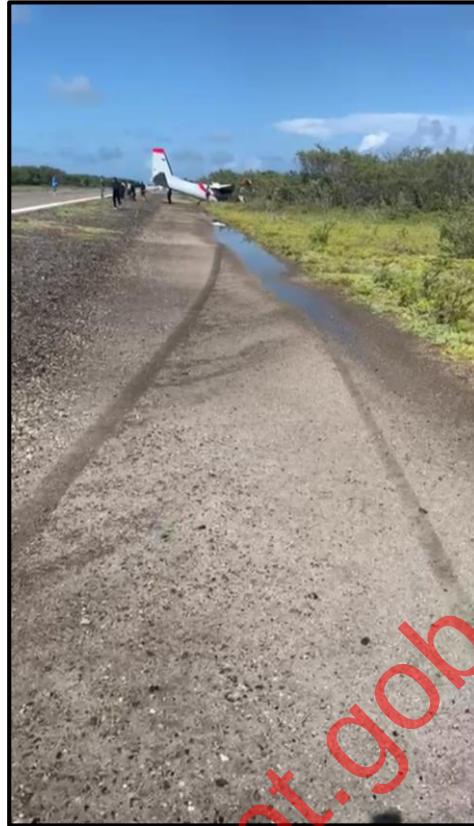
**Fotografía 3. Recorrido realizado por la aeronave**

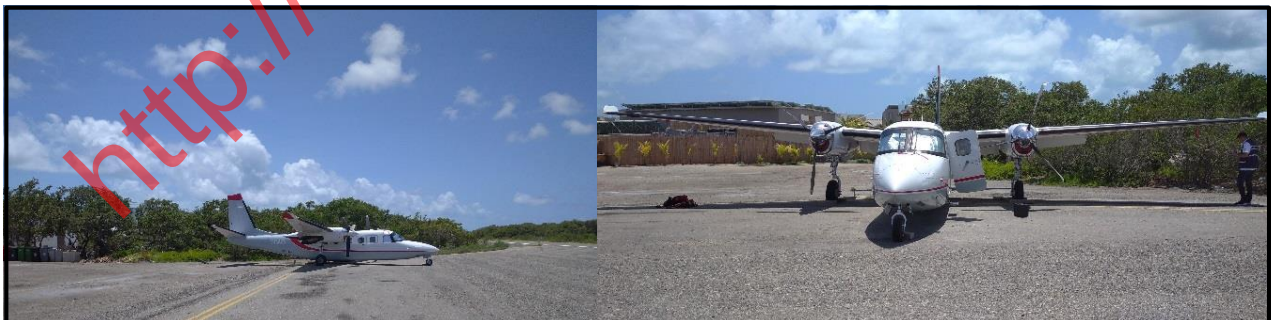
**Fotografía 4. Aeronave luego de ser remolcada al final de la pista para realizar las labores correspondientes**

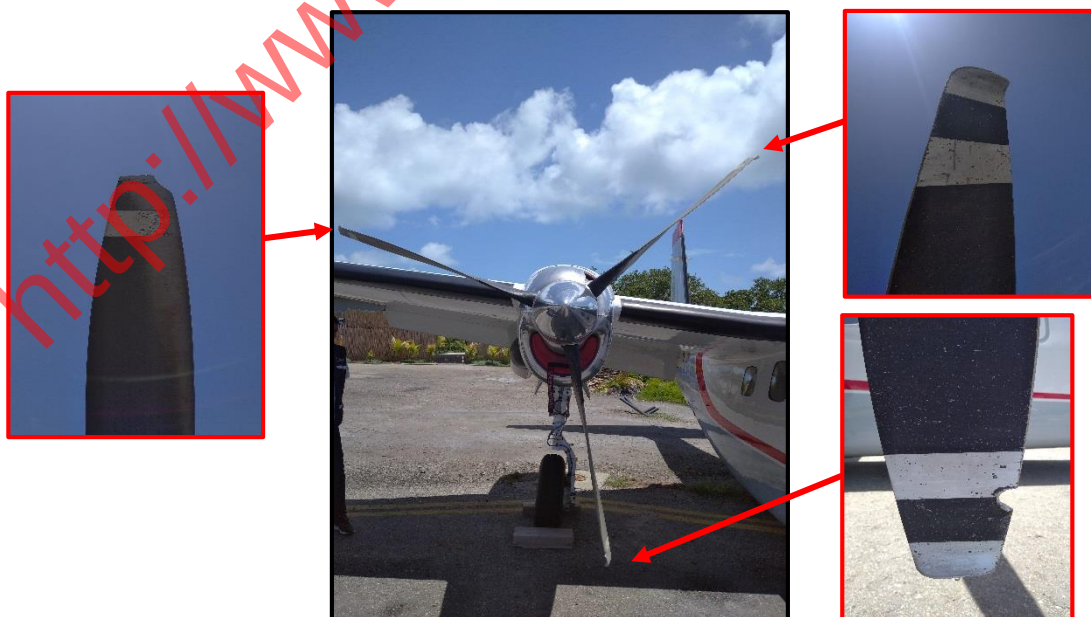
**Fotografía 7. Daños en las palas del motor derecho**

- El día 15 de septiembre de 2022 se realizaron los siguientes trabajos de mantenimiento por parte de la OMAC N- 104:
  - ✓ Se desmontaron el hub y las palas de ambos motores.
  - ✓ Se reemplazaron por hélices serviciables.
  - ✓ Se colocó una lámina a la abolladura del plano derecho

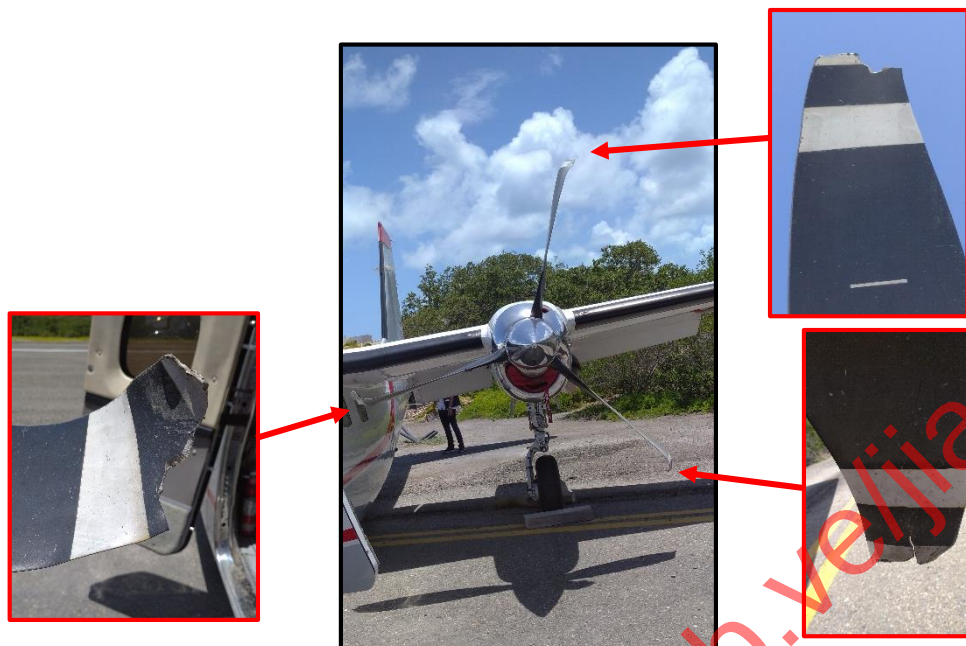
Fotografía 8. Daños en las palas del motor izquierdo

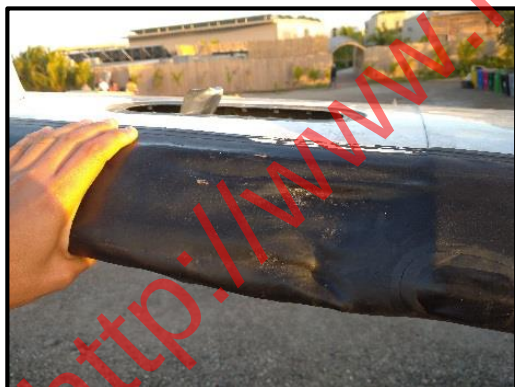
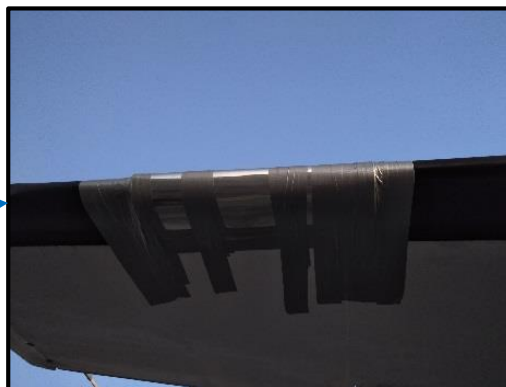
Fotografía 9. Reparación en la abolladura del plano izquierdo

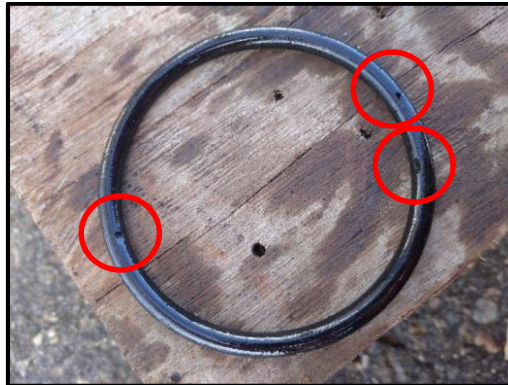
**Fotografía 10. Daños en el o-ring del amortiguador izquierdo**

- El día 16 de septiembre de 2022 se realizaron los siguientes trabajos de mantenimiento por parte de la OMAC N- 104:
  - ✓ Instalación del soporte para colocar el gato y poder levantar la aeronave
  - ✓ Se desmontaron y cambiaron los tres cauchos
  - ✓ Se desmontó, lubricó y se cambió el kit de o-ring del amortiguador de la rueda izquierda
