# INFORME PRELIMINAR

EXPEDIENTE 055/2022

## INCIDENTE DE AVIACIÓN

MODELO: **DC-9-81 (MD-81)**

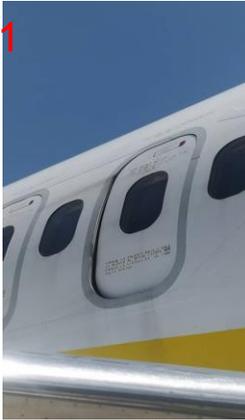
**Imagen 1.** Estado de la Puerta de Emergencia al arribo al Aeropuerto de Maiquetía.

- Detallando la Imagen 1, podemos observar que la Puerta de Emergencia se encuentra descuadrada (Fuera de Posición), creando el espacio para permitir la pérdida de presión.

- Se pudo determinar que el problema visualizado en la Imagen 1, se debió a que uno de los pines de seguridad (Imagen 5), no se encontraba en su encaje debido a la dificultad en el manejo de la puerta, detalle que no se visualiza desde la parte interna de la aeronave, debido a los paneles de forro del interior (Imagen 4).

- Implementar un procedimiento de inspección que permita asegurar el montaje y ajuste correcto de la puerta en la parte interior y exterior de la aeronave.

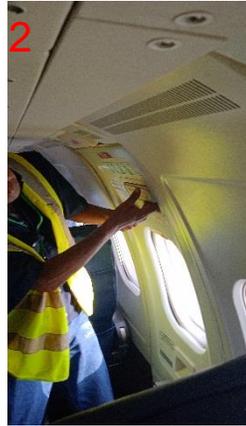
**Imagen 2.** Personal de la OMAC realizando las revisiones a la Puerta de Emergencia.

- Durante la revisión se detectó que la Manija de Pestillo de la puerta se encontraba fuera de servicio debido a la presión a la que fue sometida la misma puerta durante el vuelo (Imagen 2), por lo que se determinó que la puerta tenía que ser reemplazada, el personal de la OMAC procedió a buscar los AMM requeridos para realizarlo y la habilitación de otra puerta para proceder con el reemplazo.

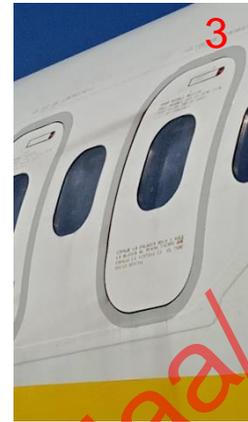
**Imagen 3.** Estado de la puerta de Emergencia antes de realizar las pruebas de presurización.

- Se realizó prueba de presurización según los manuales de mantenimiento, la cual arrojó como resultado que se encontraba dentro de los parámetros establecidos por el fabricante.

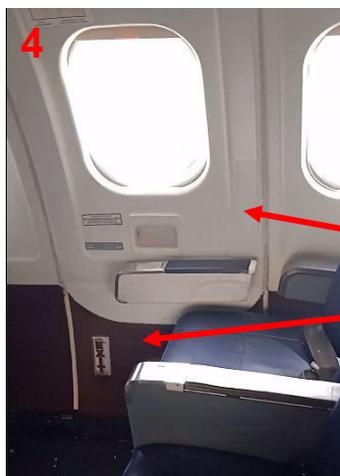
Imagen 4. Paneles de Forro del Interior

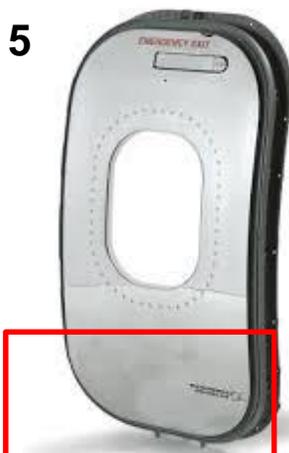
Imagen 5. Puerta de Emergencia.

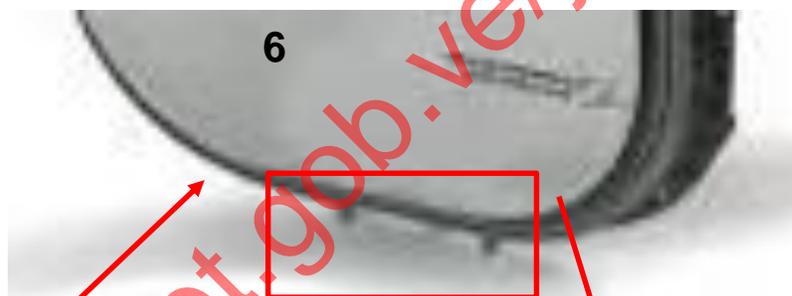
Imagen 6. Ampliación de Imagen 5. Pines de la Puerta de Emergencia
