# INFORME PRELIMINAR

EXPEDIENTE 005/2022

## INCIDENTE GRAVE DE AVIACIÓN

MATRÍCULA: YV2993

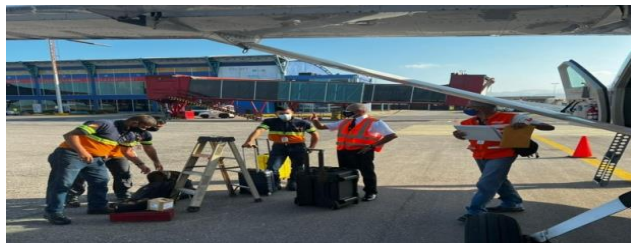
### 1Personal Técnico Conviasa.

1. Llegada de personal  
Técnico de Conviasa

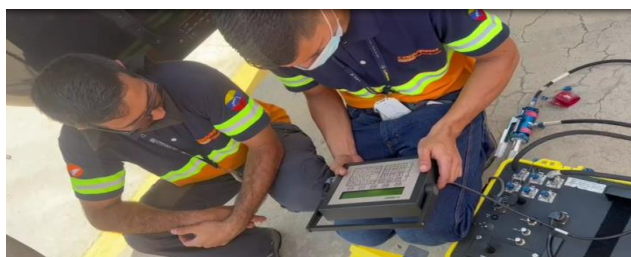
### 2Preparativos de Inspección

2. Preparativos para iniciar  
inspección de sistema  
Pitot- Static por parte de  
personal técnico calificado

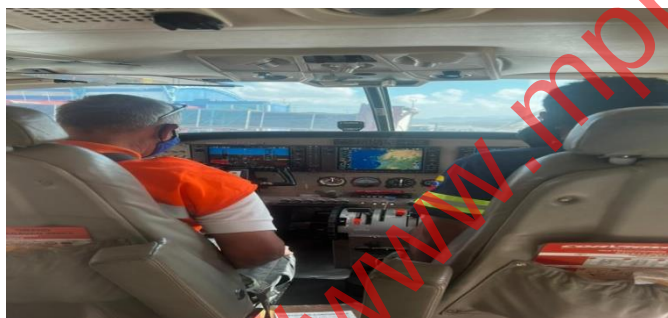
### 3Verificación de Funcionabilidad de Sistema

3. Verificación de lecturas  
obtenidas en los  
instrumentos, respecto de  
los datos ingresados en  
equipo de pruebas.
