# INFORME PRELIMINAR.

**Expediente 023/2022**

## INCIDENTE GRAVE DE AVIACIÓN

**MODELO:** ERJ 190-100 IGW

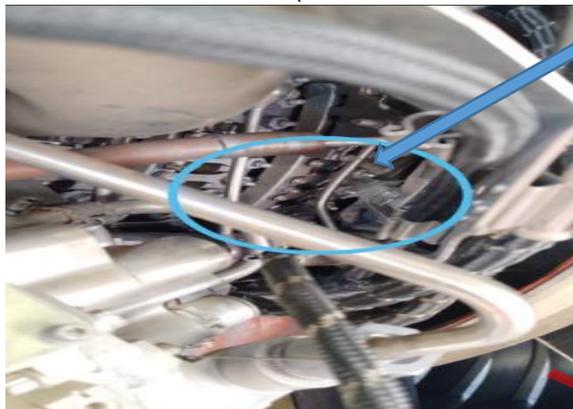
**Ilustración 1.** Varilla del actuador de la VSV (Variable Stator Valvula) doblada.

1. Implementar un procedimiento efectivo que permita comprobar el estado del sistema FADE, su función es la de leer las posiciones de la VSV (Variable Stator Vane), el cual censa que las posiciones no son las adecuadas a la selección de potencia y sirve como método de protección del motor ya que interpreta una diferencia en las posiciones de las VSV, condición que no permite la aceleración del motor.
