INFORME PRELIMINAR

INCIDENTE DE AVIACIÓN

MODELO: 55

MATRÍCULA: YV3419

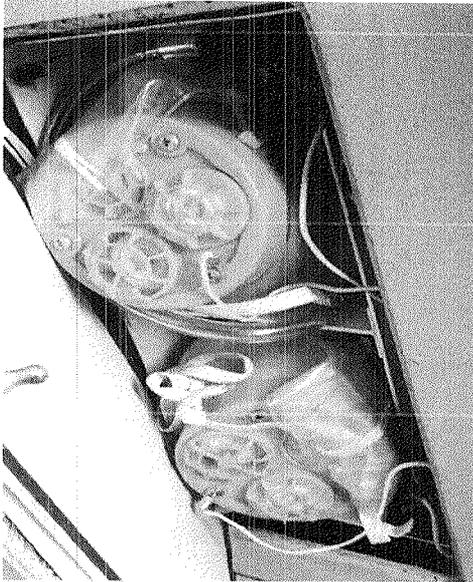
1- Máscaras de Oxígeno desplegadas

Al momento de realizar la inspección preliminar de la aeronave para otorgar la cesión de custodia se observaron dos estaciones de máscaras de oxígeno desplegadas.

Estos dispositivos se despliegan automáticamente cuando la aeronave sufre una pérdida de presión por encima de los 10.000 pies, se pudo constatar que la aeronave nunca supero los 2500 pies de altitud, además, no se desplegó la totalidad de las máscaras, solo en dos estaciones y el indicador de presión de oxígeno de pasajeros indicaba 1200 PSI aproximadamente, todo esto indica que el despliegue de estas mascararas no se debió a falla de despresurización.

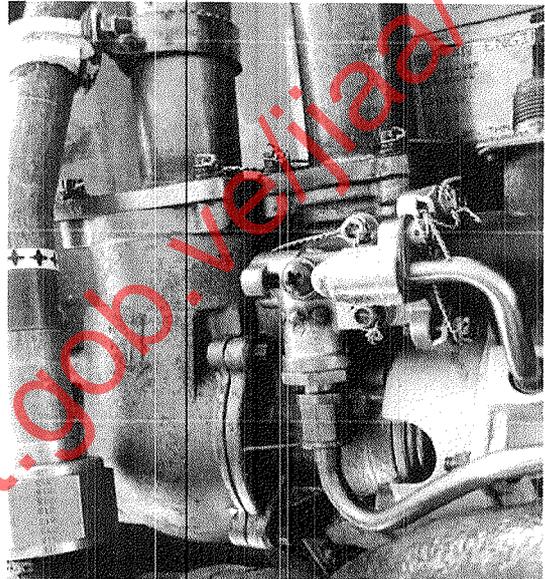
3 – Válvula Bleed Izquierda

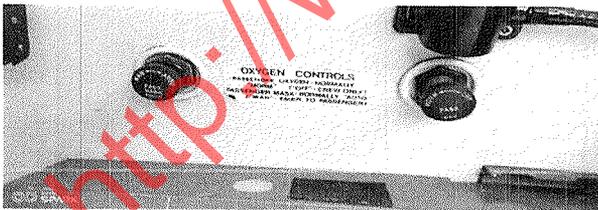
2- Controles de presurización y máscaras de pasajeros.

Se realizó chequeo operacional de los indicadores de presión y altitud de cabina, los cuales funcionaron correctamente.

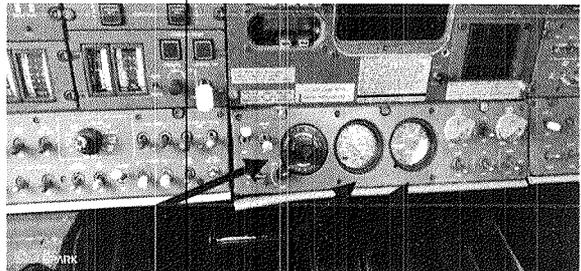
4- Panel de Oxígeno y Presurización
