# INFORME PRELIMINAR

EXPEDIENTE 034/2022

## INCIDENTE GRAVE DE AVIACIÓN

**MATRÍCULA:** YV3471

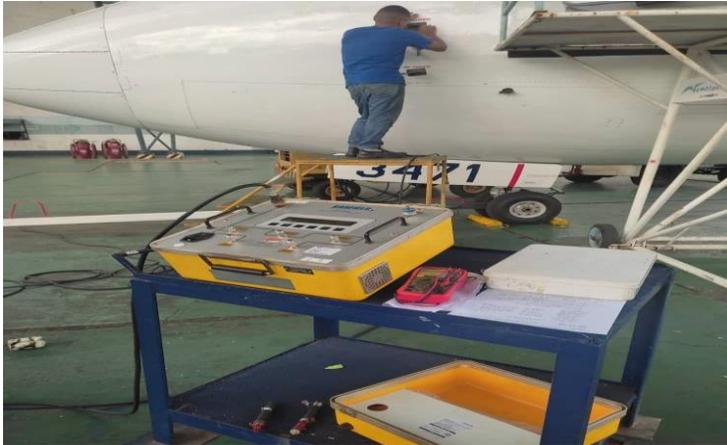
FOTOGRAFIA N°1. Revisión y constatación del sistema Pitot Estático de la aeronave

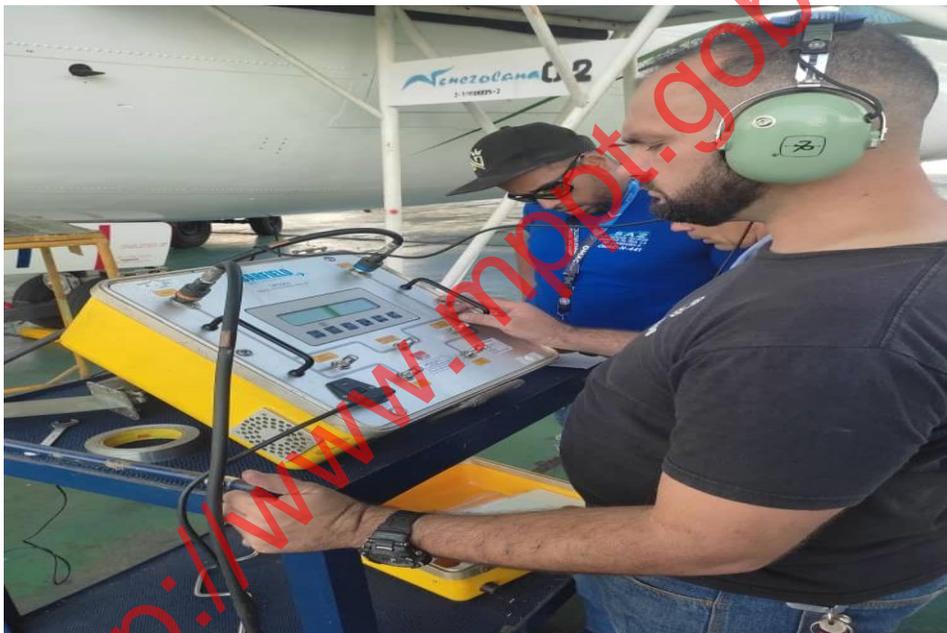
FOTOGRAFIA N°2. Procedimiento práctico con el Range Test para la solución de la causa
