# INFORME PRELIMINAR

EXPEDIENTE 035/2022

## ACCIDENTE DE AVIACIÓN

**MATRÍCULA:** YV1216

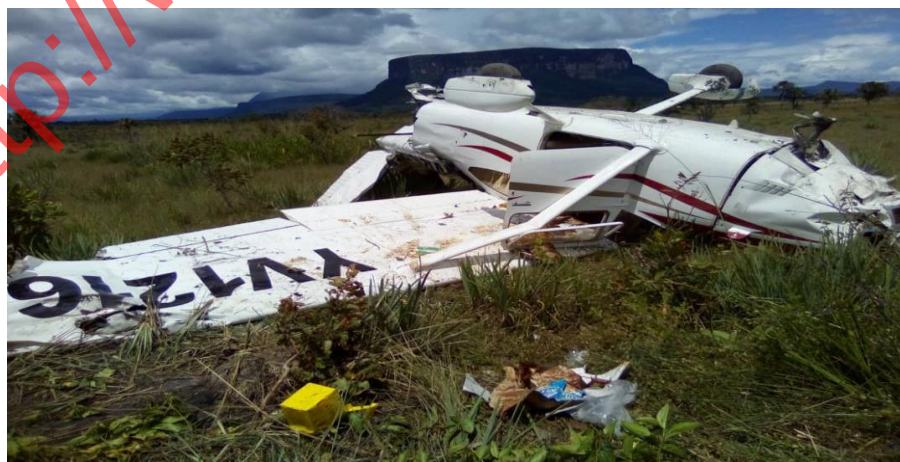
El día 01 de Julio del 2.022, aproximadamente a las 03:32 UTC, la aeronave con Matrícula: **YV1216**, Marca: **CESSNA AIRCRAFT COMPANY** Modelo: **C182P**, Serial: **18264809**, perteneciente al ciudadano **JOAQUIN ALFONZO BARRANCO SANCHEZ**, despegó desde el Aeródromo de Higerote (**SVHG**) con 1 persona abordo y una autonomía de 4hrs con destino al Aeródromo de Canaima (**SVCN**), Ubicado en el Estado Bolívar, luego del despegue y aproximadamente a 8 millas antes de (**SVCN**) el piloto decide cambiar el plan de vuelo y procede con destino a Uruyen, en ese instante la aeronave comenzó a fallar (apagándose el motor), el piloto realizó el procedimiento de emergencia e intento localizar donde aterrizar la aeronave, observo dos pistas en Campo Carrao (una de mayores dimensiones que la otra), intento aterrizar en la pista más corta y trato de encender la aeronave nuevamente, siendo insatisfactorio, al tocar la pista el terreno era bastante irregular, ocasionando que durante el aterrizaje de emergencia la aeronave quedara invertida, resultando el piloto con lesiones menores y la aeronave con daños de importancia.

**FOTOGRAFIA N°1.** Posición de la aeronave después del impacto (Invertida), en la zona campo carrao

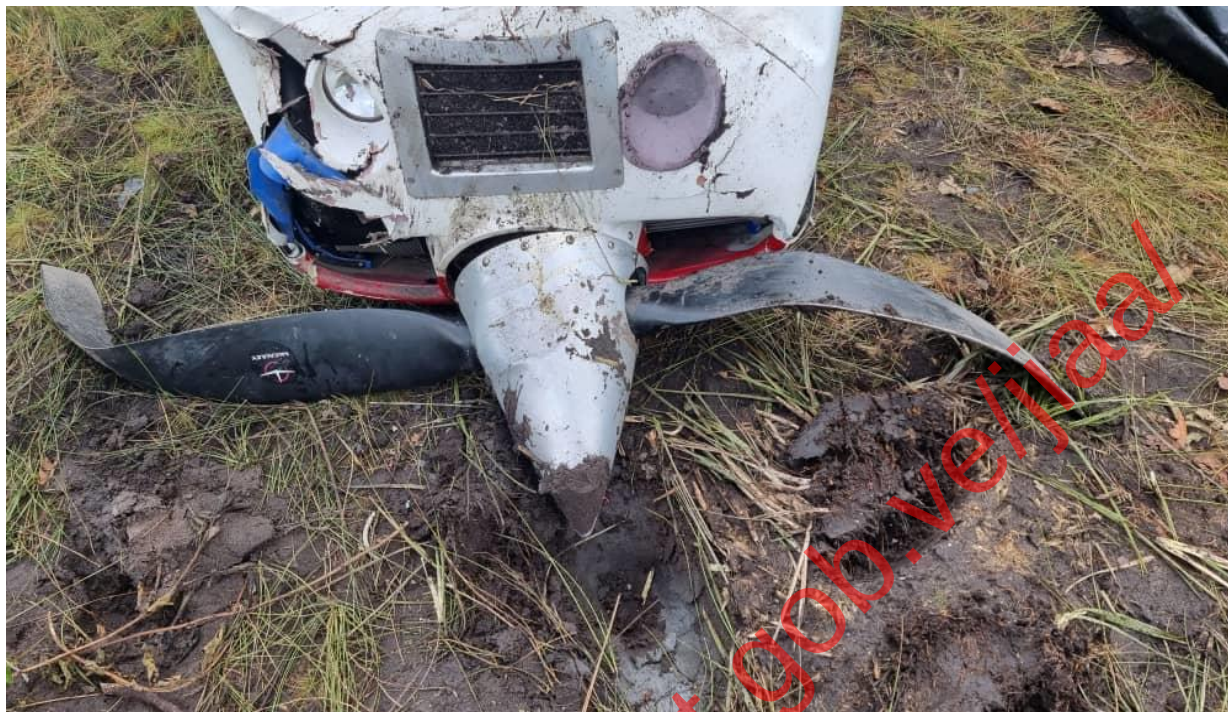
**FOTOGRAFIA N°2.** Estado de la hélice después del impacto

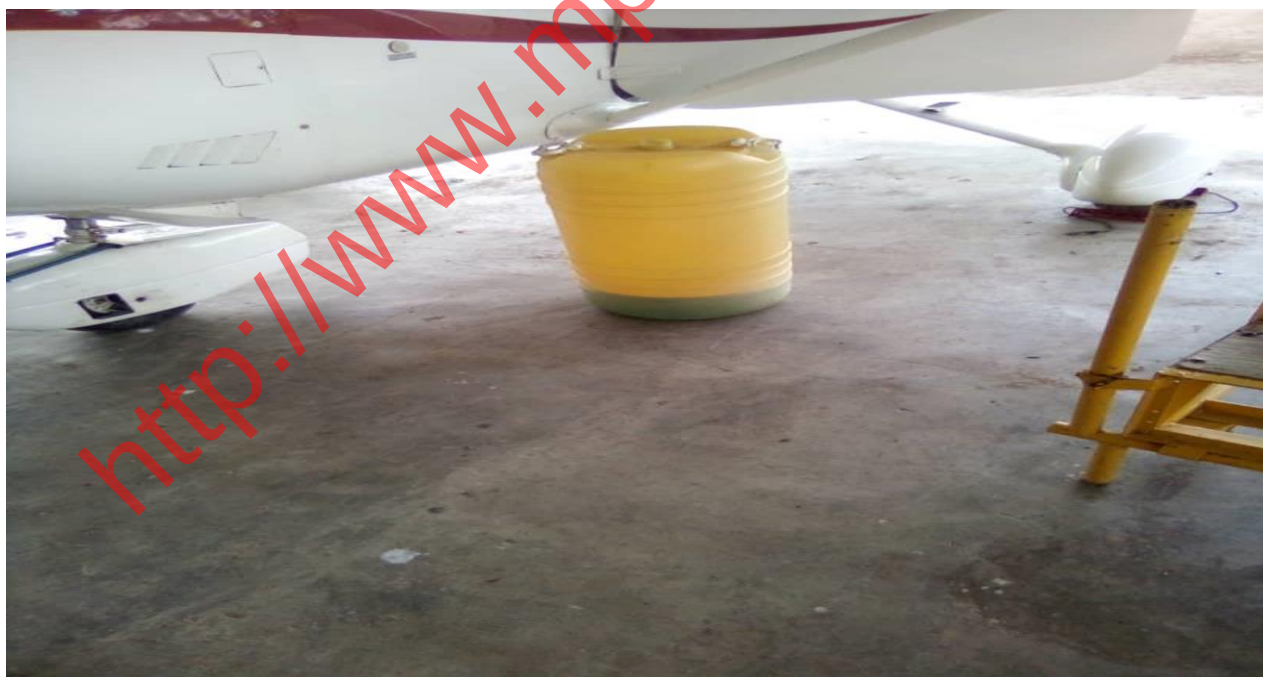
**FOTOGRAFIA N°3** Presunto combustible utilizado en el vuelo de la aeronave YV121
