# INFORME PRELIMINAR

EXPEDIENTE 044/2022

## INCIDENTE DE AVIACIÓN

**MATRÍCULA:** YV1207

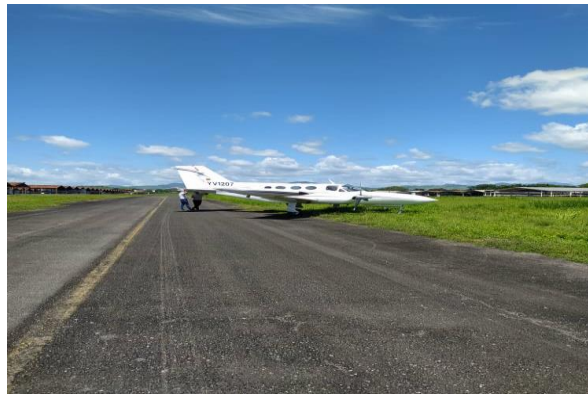
punto de espera de la pista 08 (RWY 08), la aeronave en el taxeo no frenó, saliéndose de la calle de rodaje hacia la zona de seguridad resultando los ocupantes ilesos y la aeronave sin daños.

Fotografía N°1. Posición de la aeronave entre la pista y el paño de grama. Fuente: Investigador Encargado. Año: 2002

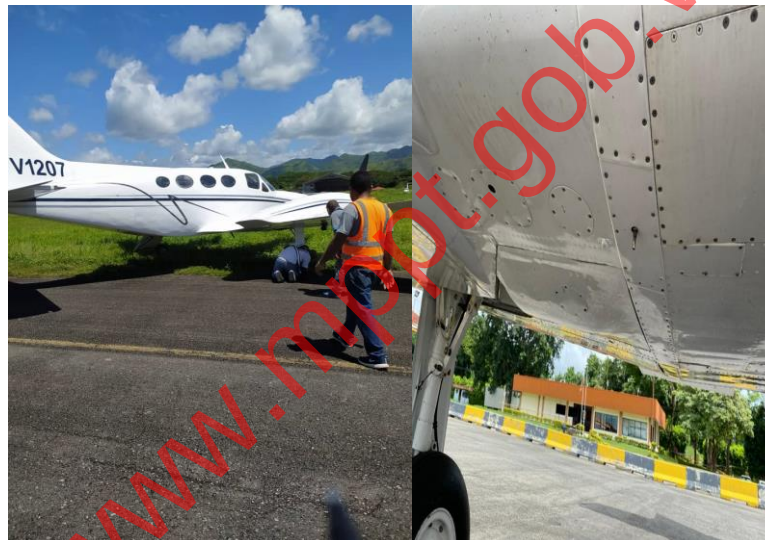
Fotografía N°2. Se inspeccionan las condiciones de la aeronave sin observarse daños externos. Fuente: Investigador Encargado. Año: 2022

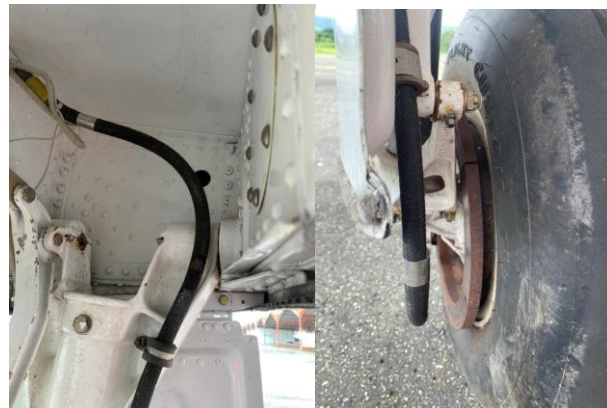
Fotografía N° 4. Inspección preliminar de las Líneas Hidráulicas sin observarse derrame de fluidos Fuente: Investigador Encargado. Año: 2022.
