INFORME PRELIMINAR

EXPEDIENTE 045/2022

INCIDENTE GRAVE DE AVIACIÓN

MODELO: A300-B4-203

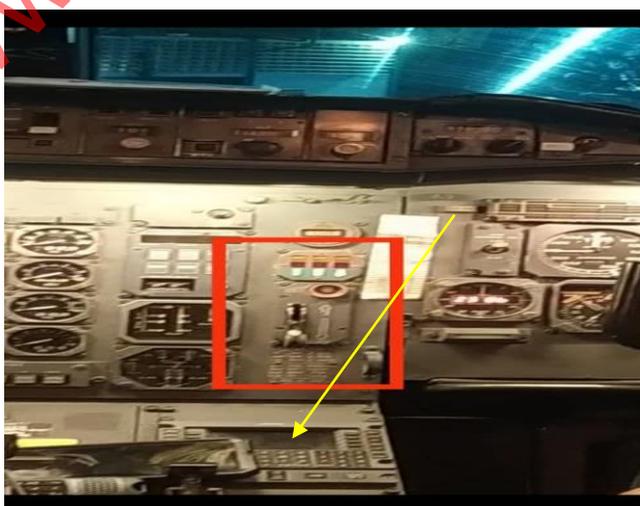
figura 1. L/G Level Fuente: Investigador Encargado. Año: 2022.

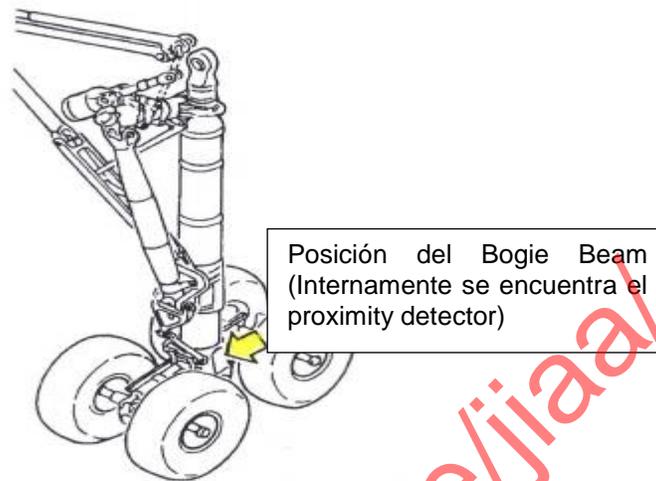
Figura 2. Posición del BogieBeam (Internamente se encuentra el proximity detector).
Fuente: AMM 32-00-00, página 405/15. **Año:** 2022.

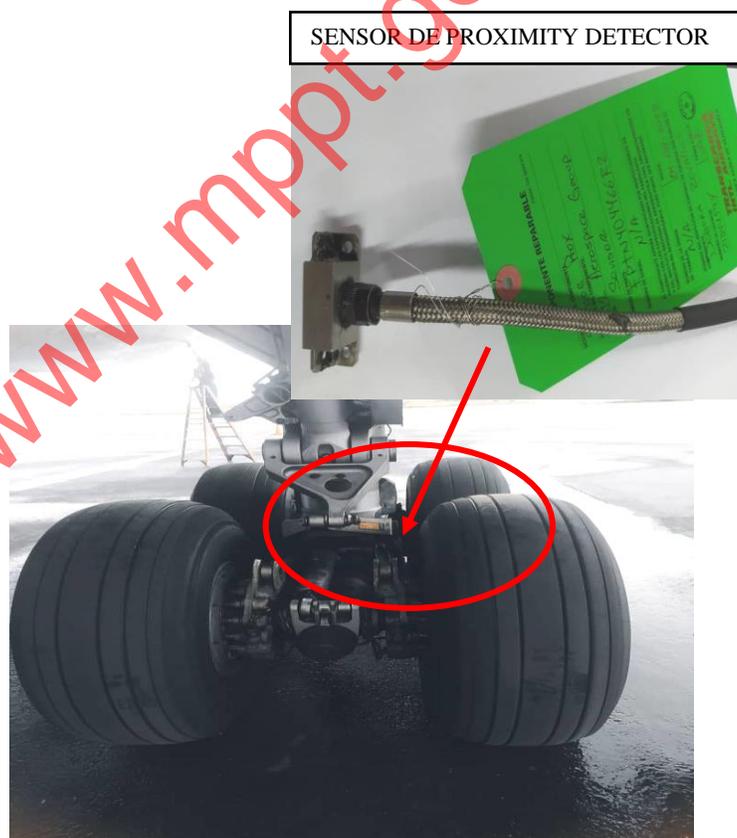
La Junta Investigadora de Accidentes e Incidentes de Aviación Civil (JIAAC), enmarcada en las investigaciones realizadas inicialmente determinó que, la **falla del tren de aterrizaje** fue ocasionada por el sensor proximity detector el cual se encontraba inoperativo.

Figura 3. Tren aterrizaje -Sensor de proximity detector. **Fuente:** Investigador Encargado. **Año:** 2022.
