# INFORME PRELIMINAR

EXPEDIENTE 047/2022

## INCIDENTE GRAVE DE AVIACIÓN

MATRÍCULA: YV184E

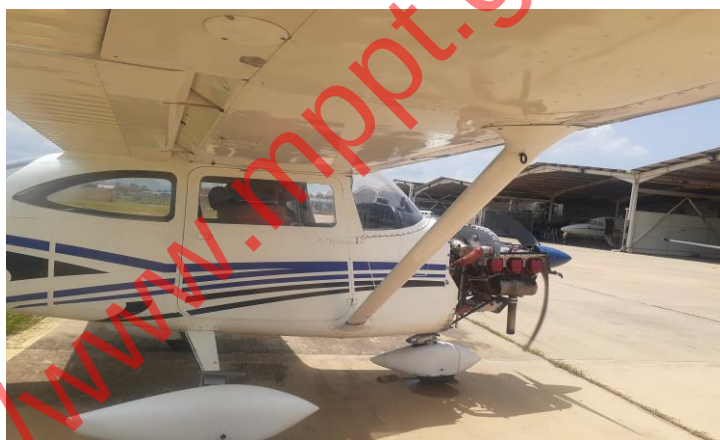
**Figura 3.** Corridas del motor del YV184E.  
**Fuente:** Investigador Encargado. **Año:** 2022

Se realizó las corridas de motor para verificación de los parámetros del motor los cuales estaban normales.

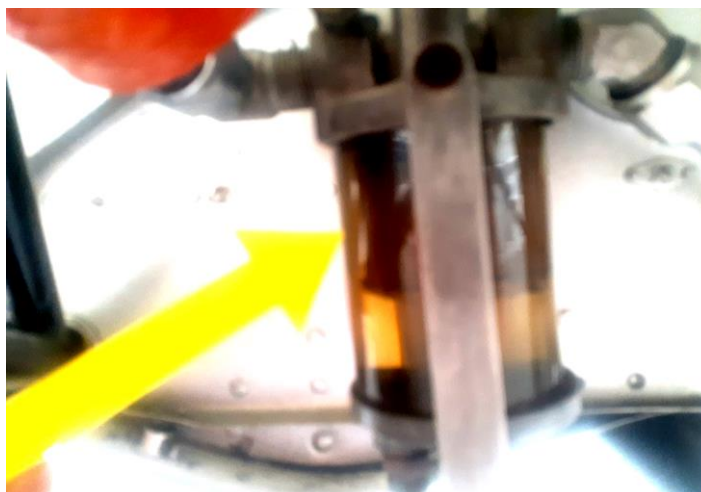
**Figura 4.** Evaluación del Filtro del Combustible.  
**Fuente:** Investigador Encargado. **Año:** 2022

Se inspeccionó el filtro de combustible y no se observó contaminación por agua u otro elemento.

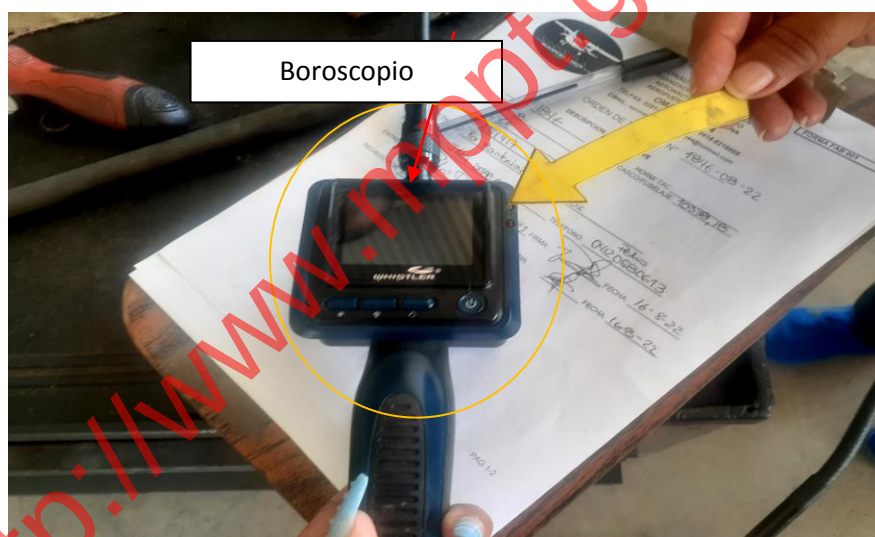
**Figura 5.** Análisis de Boroscopio del motor del YV184E.  
**Fuente:** Investigador Encargado. **Año:** 2022

Se realizó el análisis de las condiciones de los pistones para verificar ralladuras, fracturas, marcas u hollín. Se pudo observar que se encontraban en condiciones normales de funcionamiento, sin daños que apreciar.

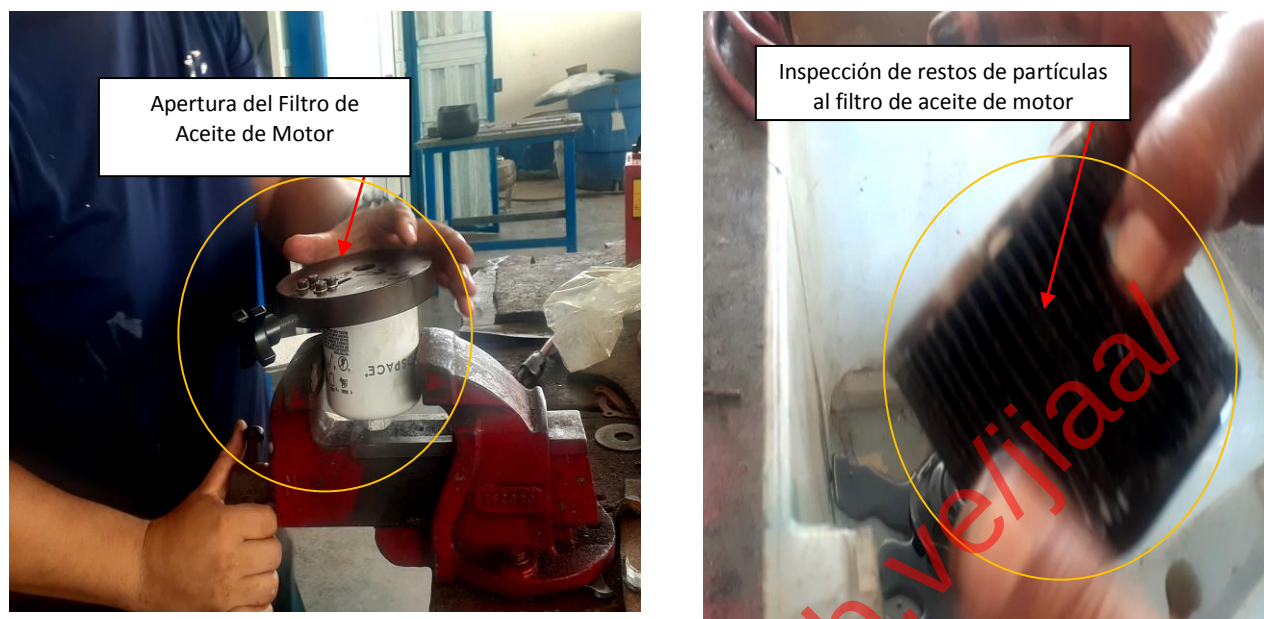
**Figura 6.** Inspección del filtro de Aceite del motor del YV184E.

Se desinstaló el filtro de Aceite del Motor para verificar contaminación del Aceite. Con la observación que no había muestras de contaminación.

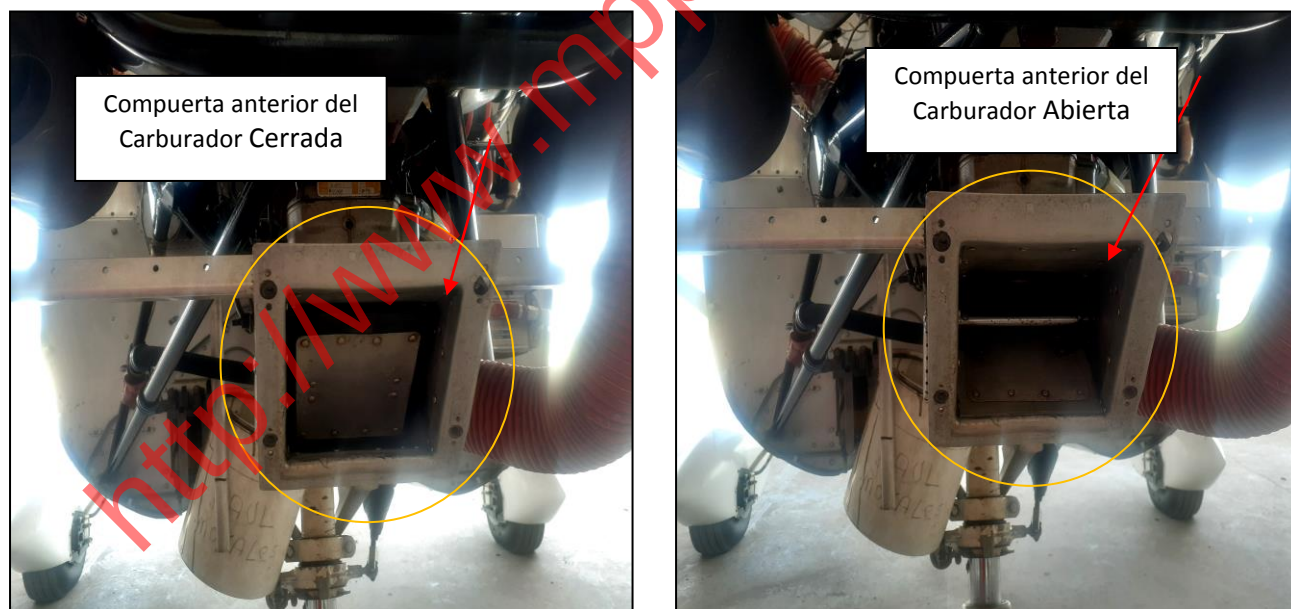
**Figura 7.** Inspección del sistema de carburación frontal del YV184E.

Se realizó experticia al sistema de carburación en las compuertas anterior y posterior, con la novedad que abría y cerraba las compuertas sin novedad, funcionando con normalidad.

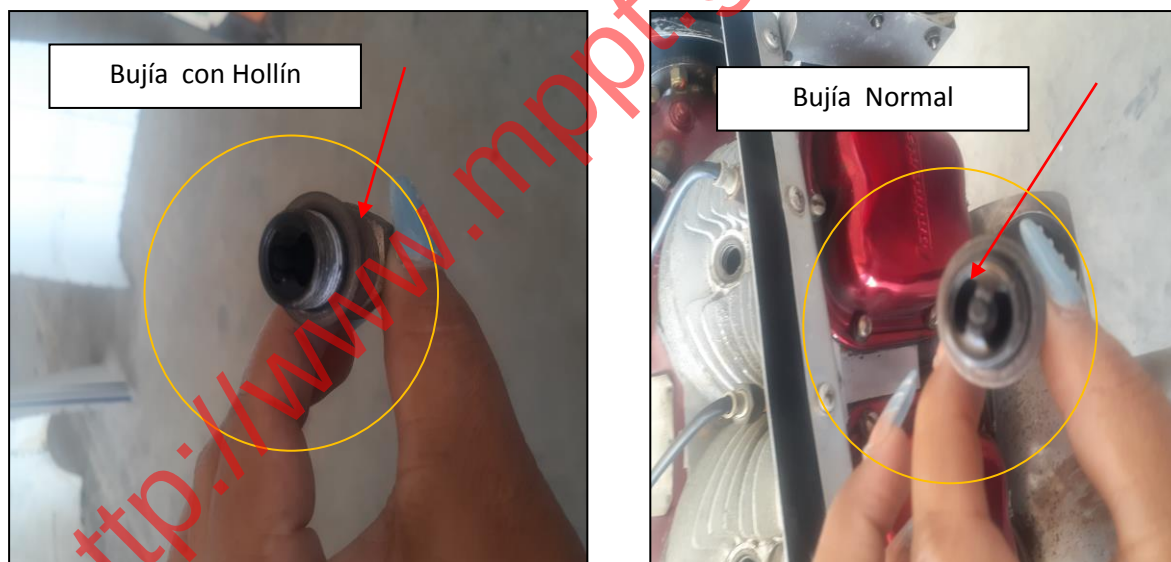
**Figura 9.** Inspección de las bujías del YV184E.  
**Fuente:** Investigador Encargado. **Año:** 2022

Se realizó chequeo de las 6 bujías con la observación que la bujía del pistón 1 presentaba hollín, las demás se encontraban en condiciones normales.

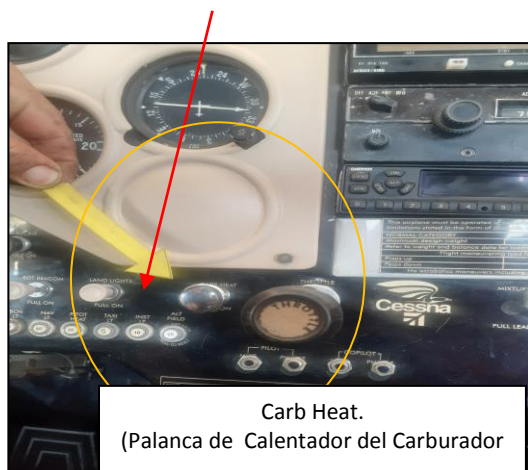
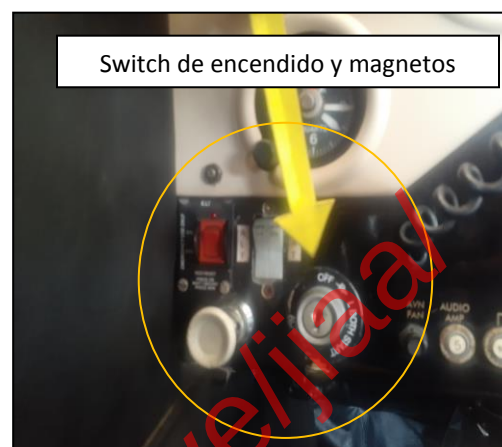
**Figura 10.** Inspección de la Palanca del Calentador del Carburador y el Switch de encendido y magnetos. **Fuente:** Investigador Encargado. **Año:** 2022

Se realizó la inspección del sistema de mezcla para la pureza del combustible automotriz en el YV184E con la verificación de la palanca del calentador del combustible del carburador y funcionaba normal.

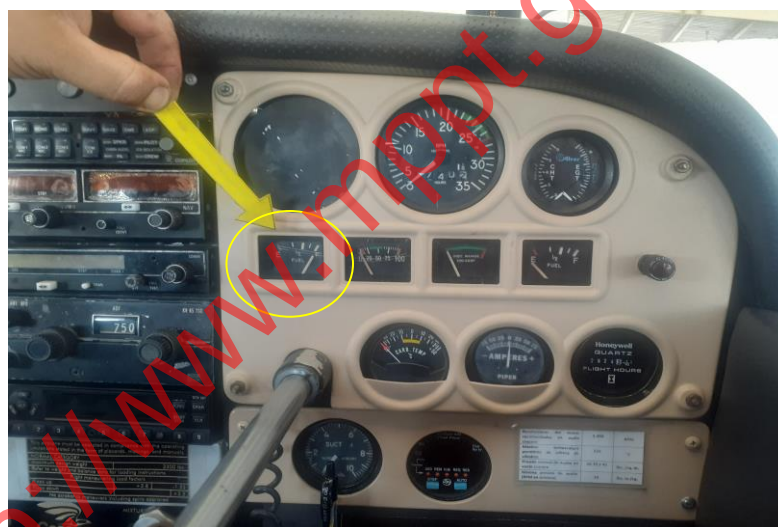
**Figura 11.** Parámetros del Combustible, normal del YV184E. **Fuente:** Investigador Encargado. **Año:** 2022

Se evaluaron los parámetros del combustible, rpm y aceite. Se encontraron en condiciones normales.
