# INFORME PRELIMINAR

EXPEDIENTE 050/2022

## INCIDENTE GRAVE AVIACIÓN

AERONAVE MARCA CESSNA, MODELO 182P

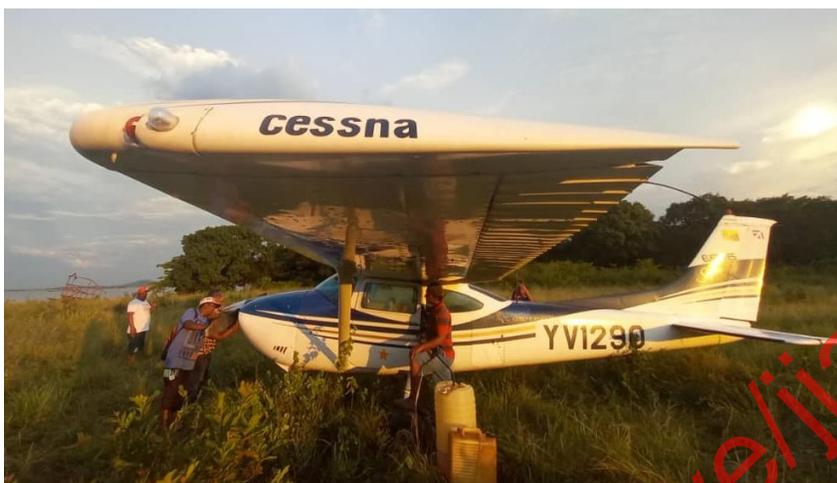
Foto 1. Aeronave matricula YV1290 sin daños estructurales

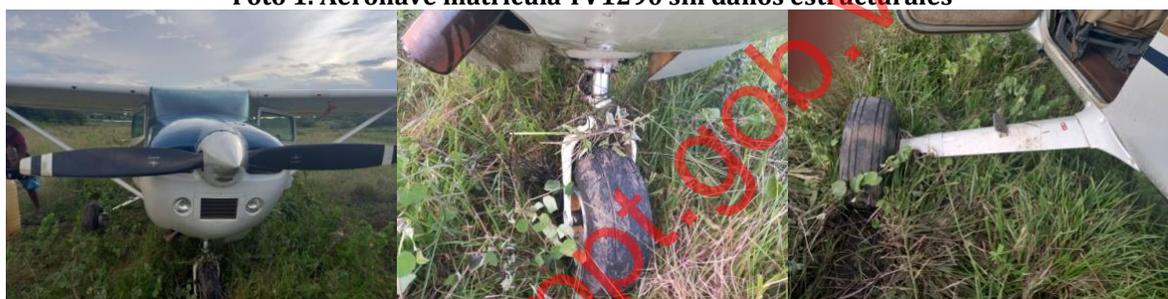
Fotos 2, 3 y 4. Helice, piernas de tren de nariz y principales sin daños

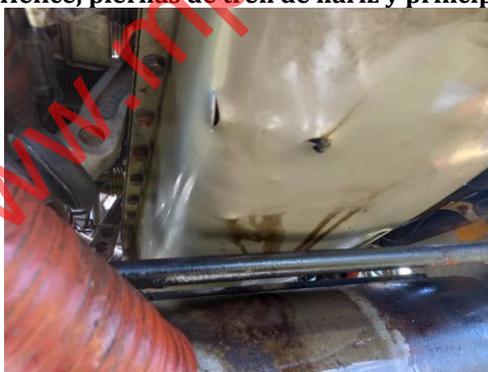
1. Se solicitó documentación de soporte de información relacionada con el vuelo: plan de vuelo.
2. Se entrevistó al piloto de la aeronave.
3. Se solicitó la documentación de la aeronave, del piloto y los registros de mantenimiento de la aeronave.
4. Se hizo inspección visual y fijación fotográfica de la condición externa de la estructura en la aeronave y motores. Sin observarse daños causados en su estructura o del tren de aterrizaje durante el suceso. En el carter del motor se observaron dos orificios producidos por el impacto de piezas internas del motor, derramándose el aceite del motor hacia la

Foto 5. Orificios producidos por impacto de piezas internas del motor.

- ✓ Realizar experticia del motor para encontrar la causa raíz del suceso.

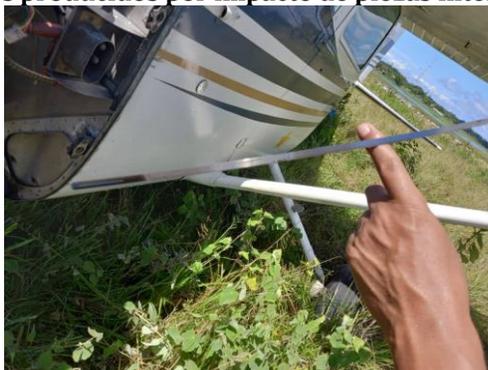
parte inferior del fuselaje. En la revisión del nivel de aceite se encontró, que solo quedaban cinco cuartos de galón.

Foto 6. Varilla de nivel de aceite indicando cantidad restante (5 qt)
